Documentazione Fotografica

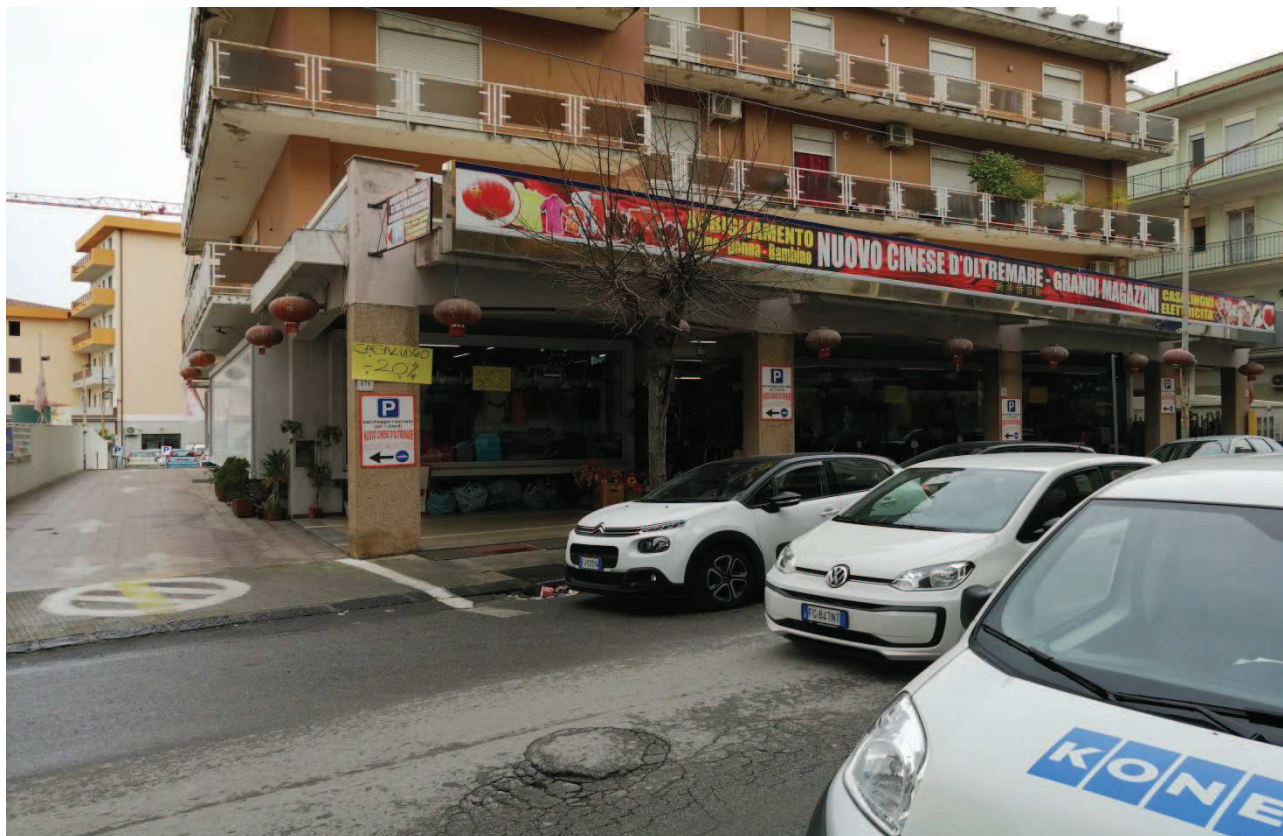
Foto 1 – immobile visto dalla via Kennedy

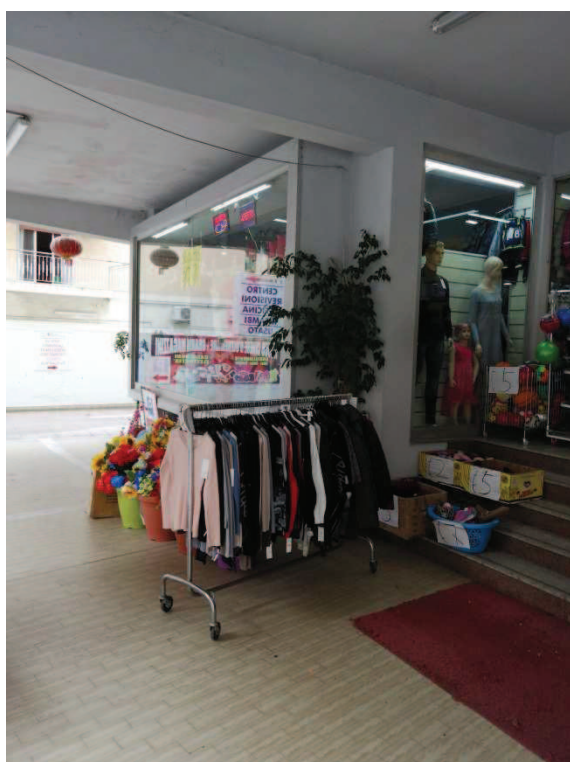
Foto 2 - scorcio entrata attività commerciale

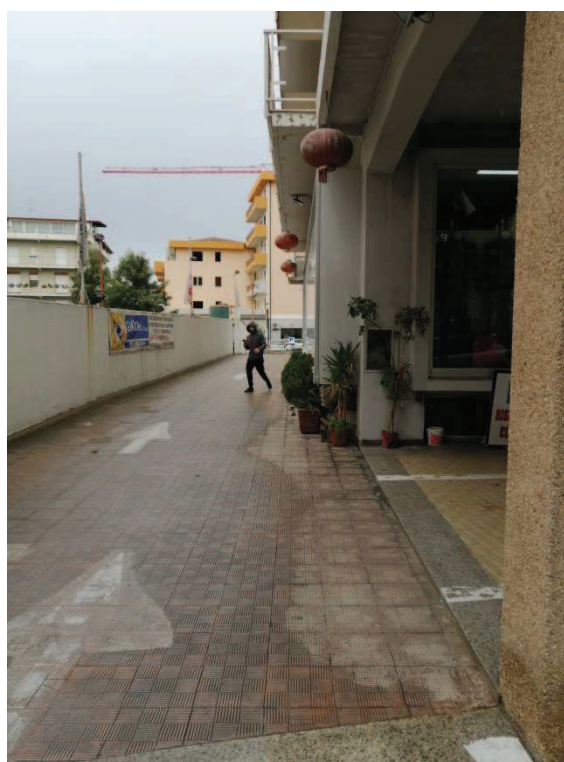
Foto 3 – spazio di isolamento al confine con Fabbr. Spinella (oggi vincolato a parcheggio)

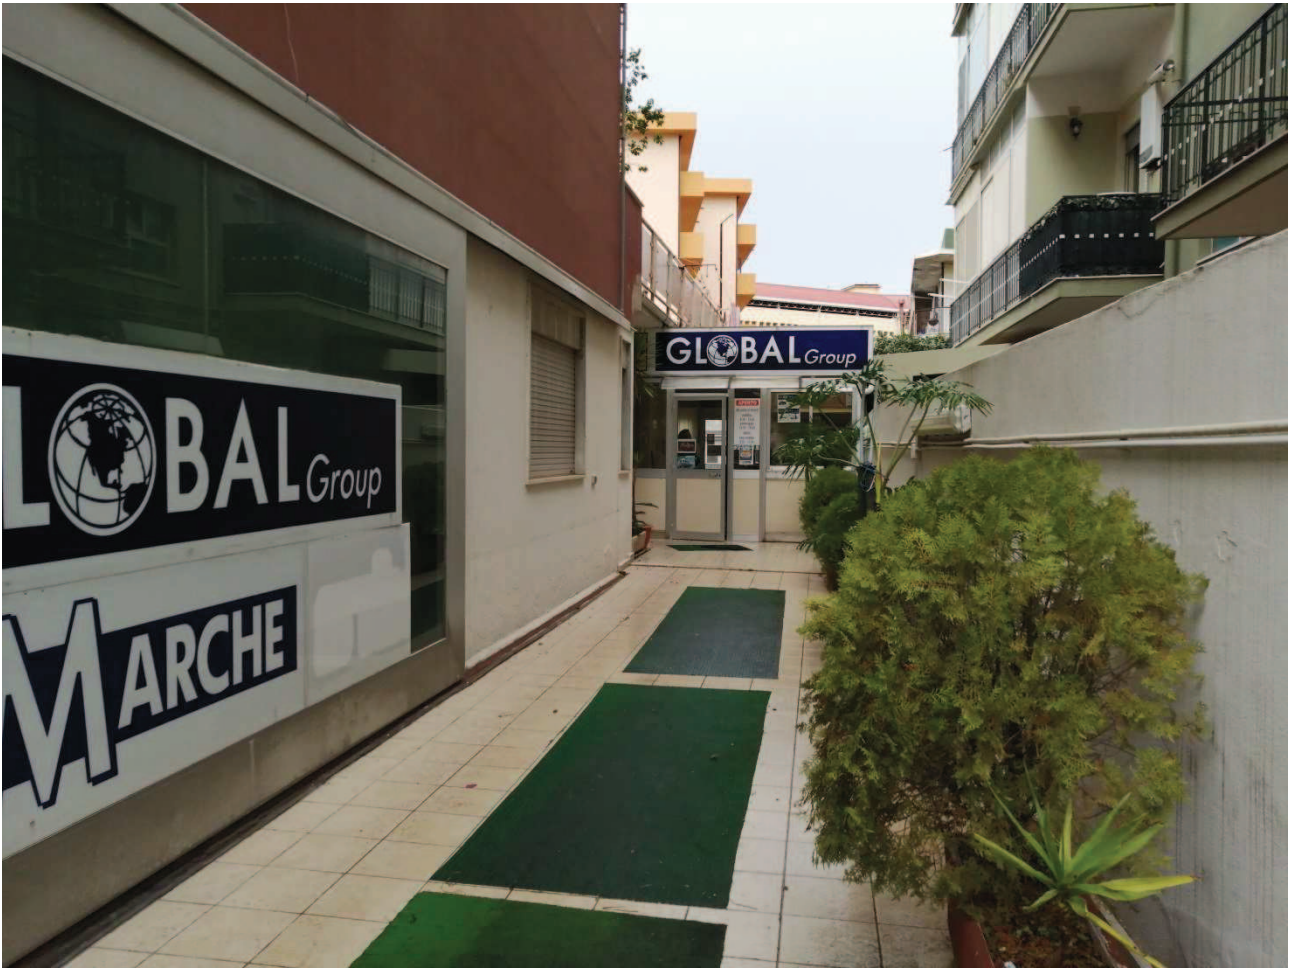
Foto 4 – area destinata a carico scarico merci

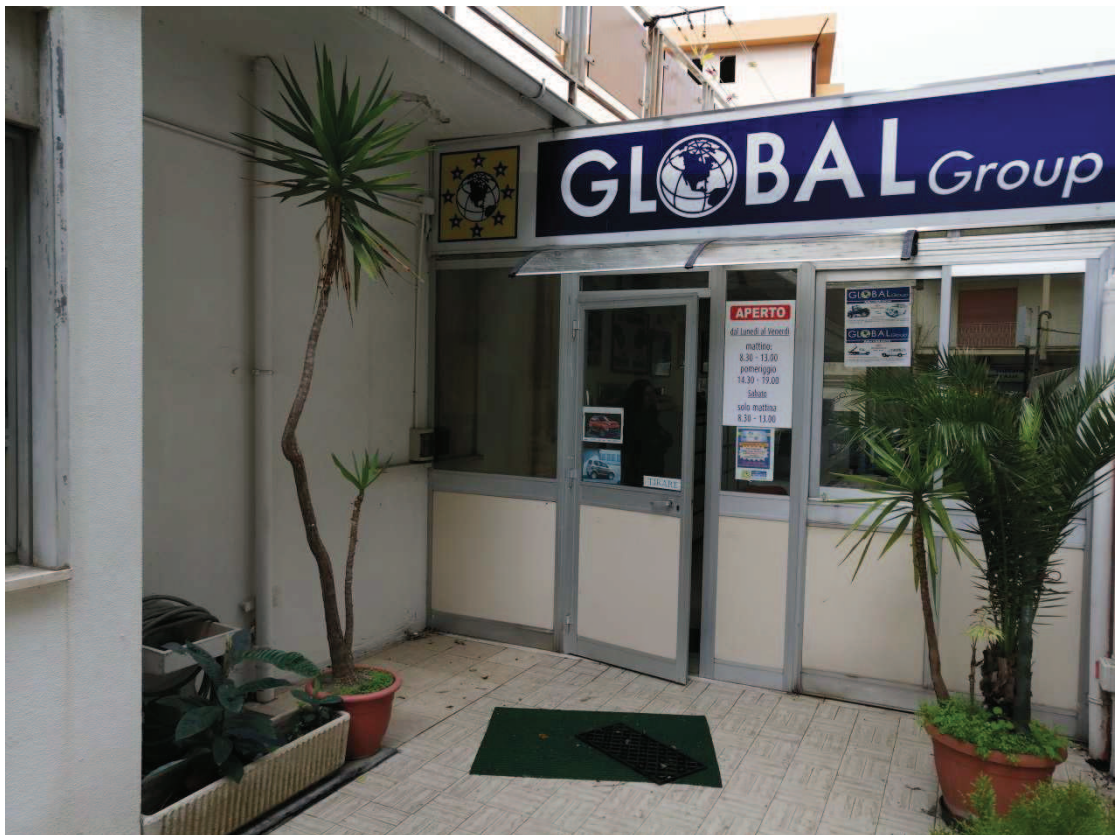
Foto 5 – struttura precaria realizzata in alluminio e vetro con copertura in coibentato.

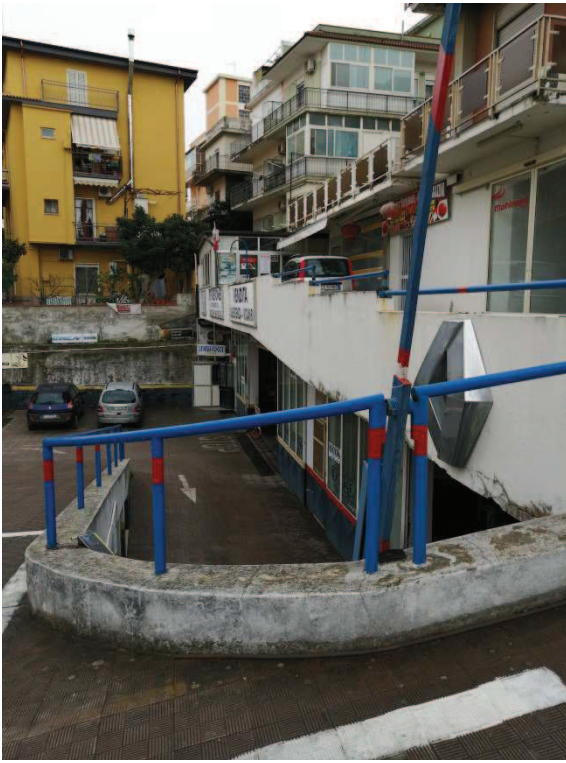
Foto 6- rampa di accesso al cantinato

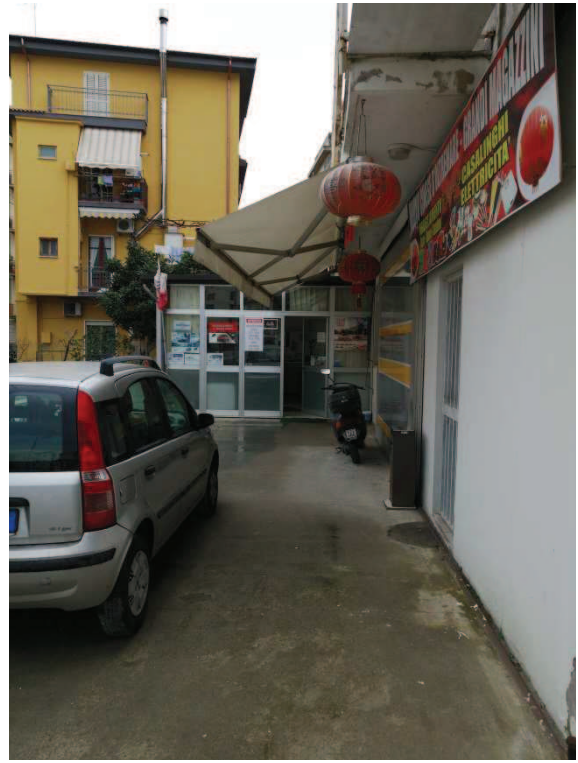
Foto 7- struttura precaria retro

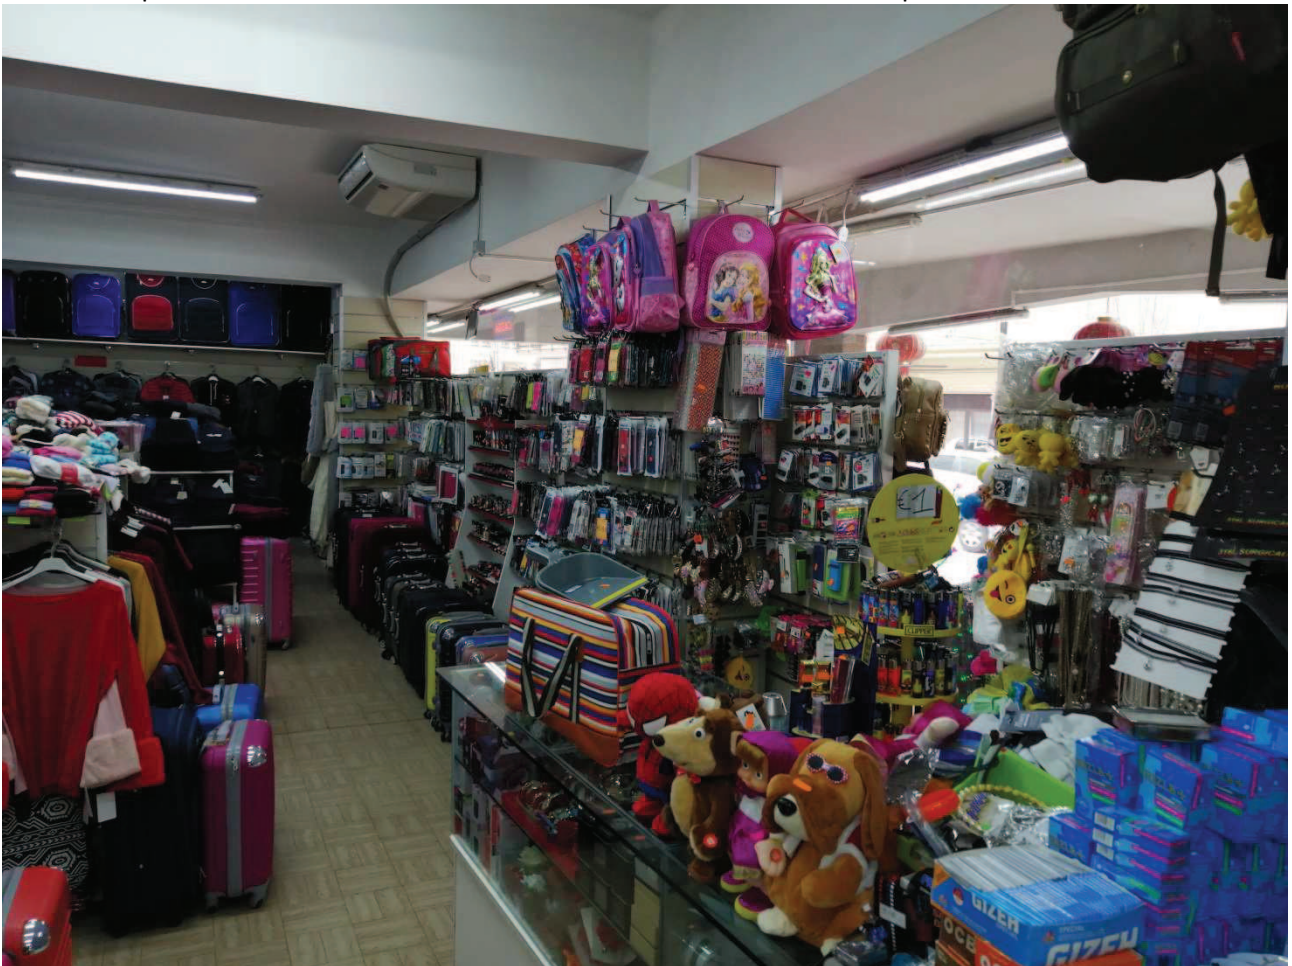
Foto 8- vista intra locale commerciale zona entrata

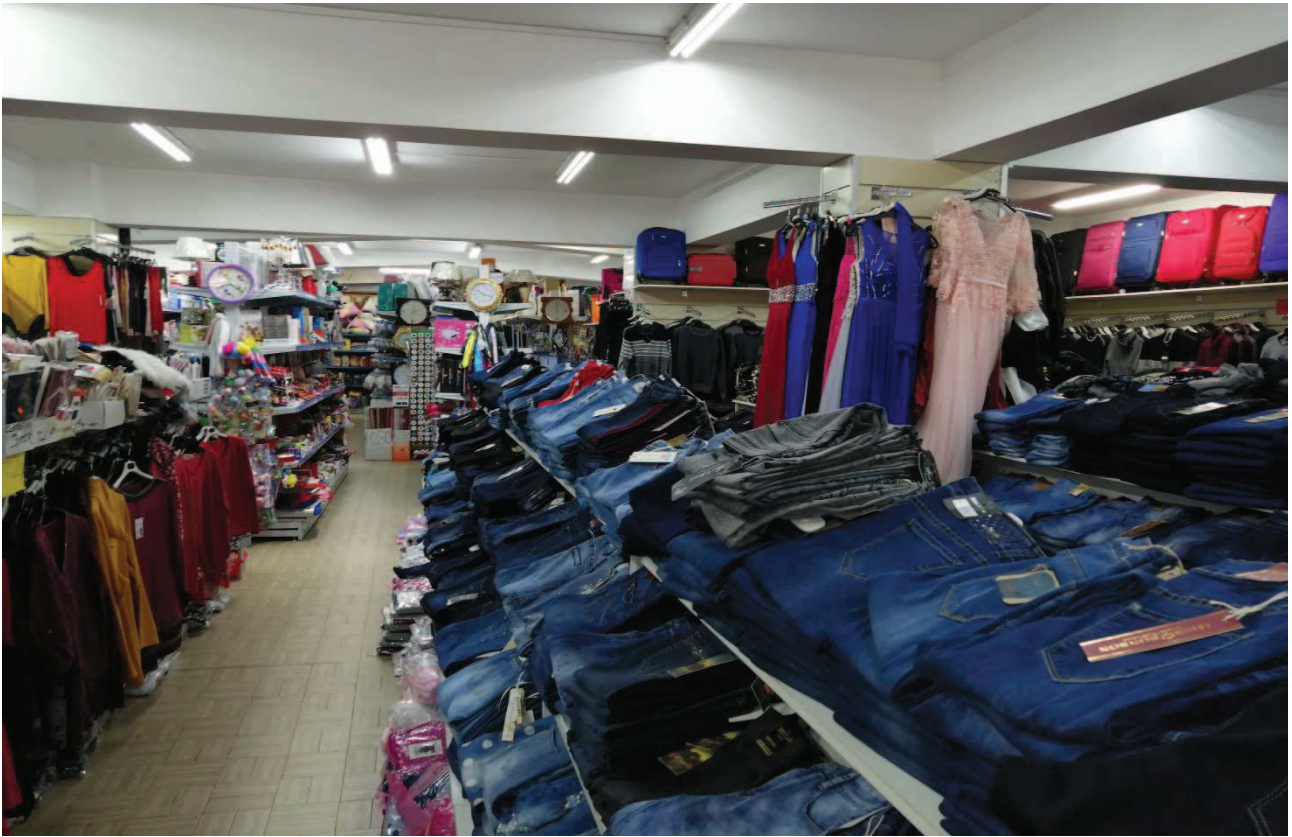
Foto 9- vista interna locale commerciale espositori

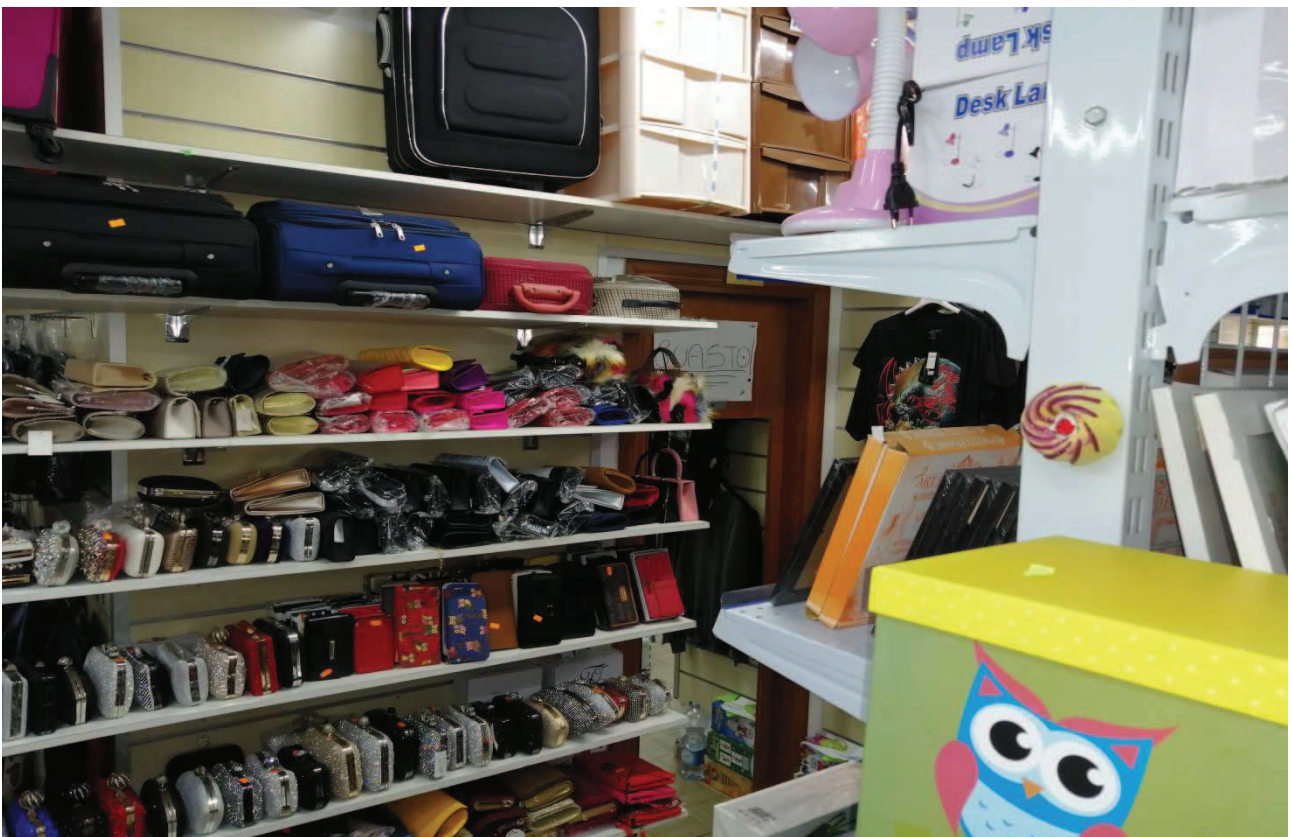
Foto 10- vista interna zona wc

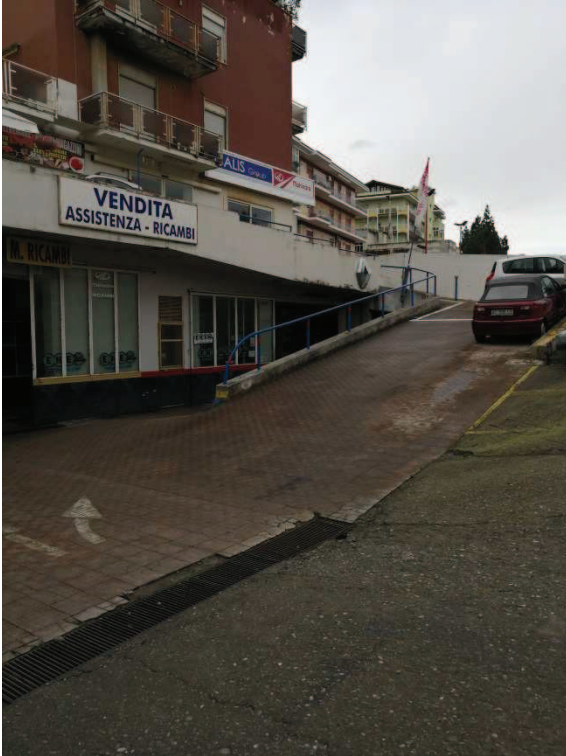
Foto11- vista piano cantinato

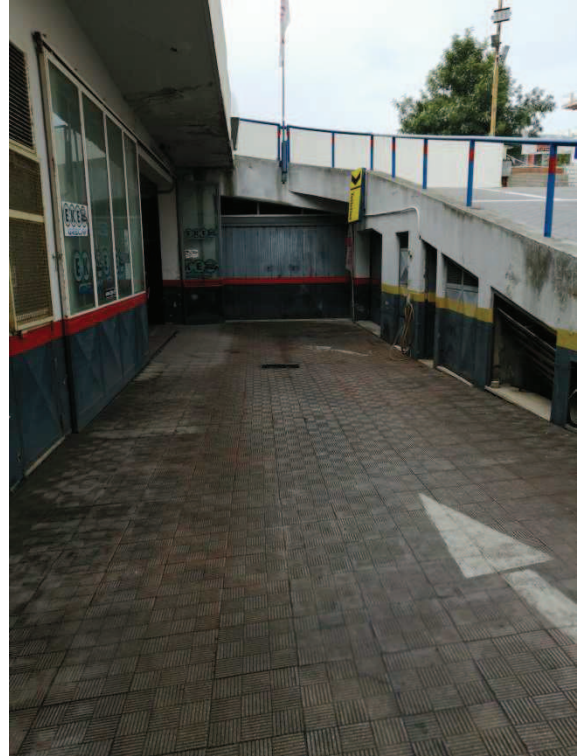
Foto12- vista deposito, wc, autoclave e serbatoi

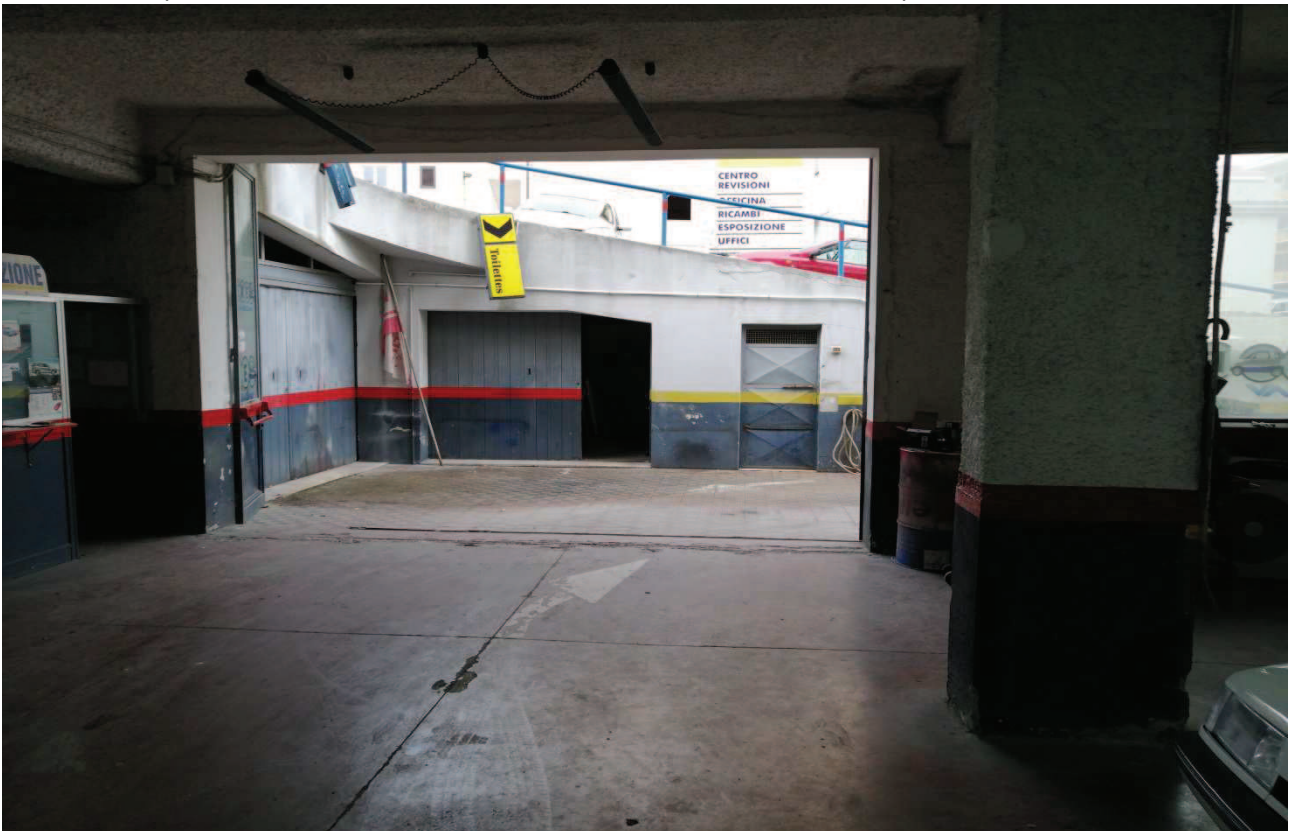
Foto 13- vista dall'interno del magazzino verso l'area deposito e wcsotto rampa

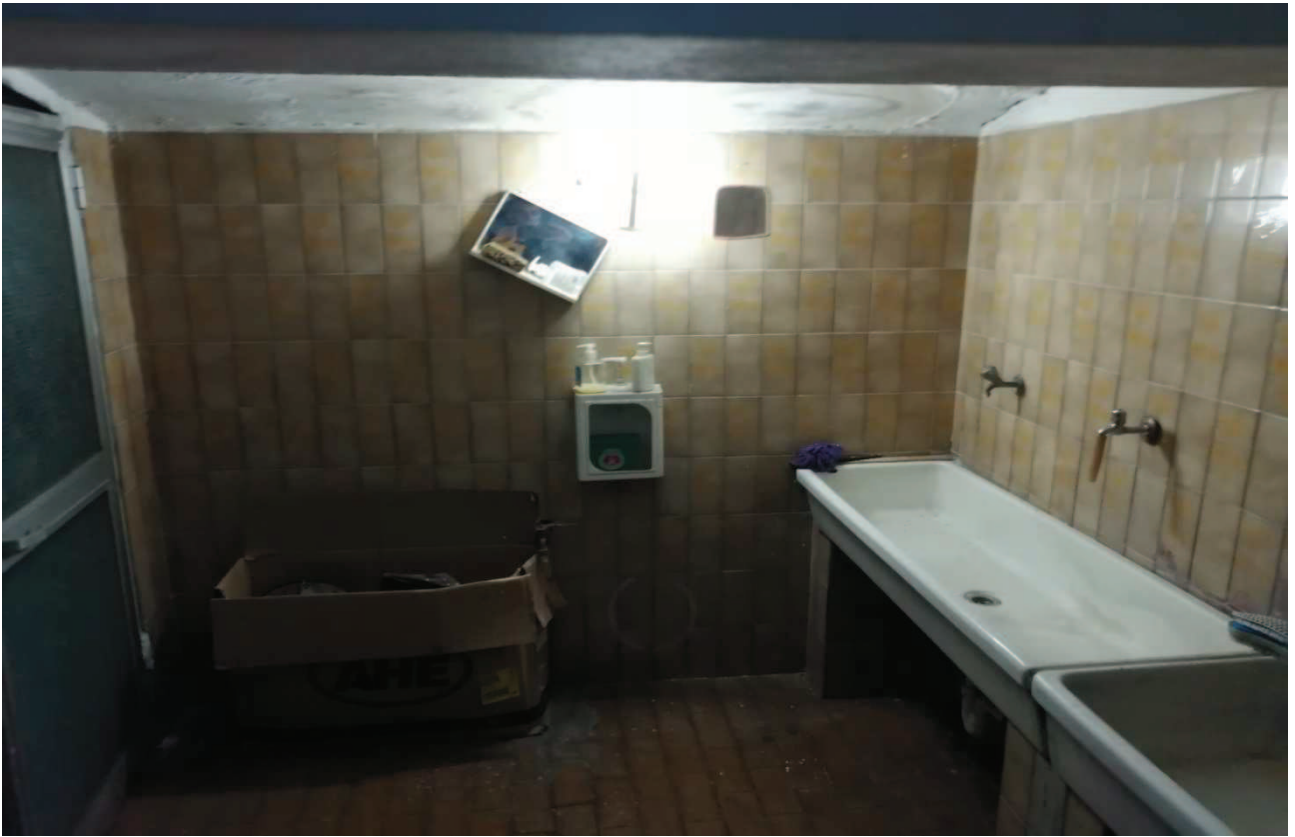
Foto 14- interno wc sotto rampa

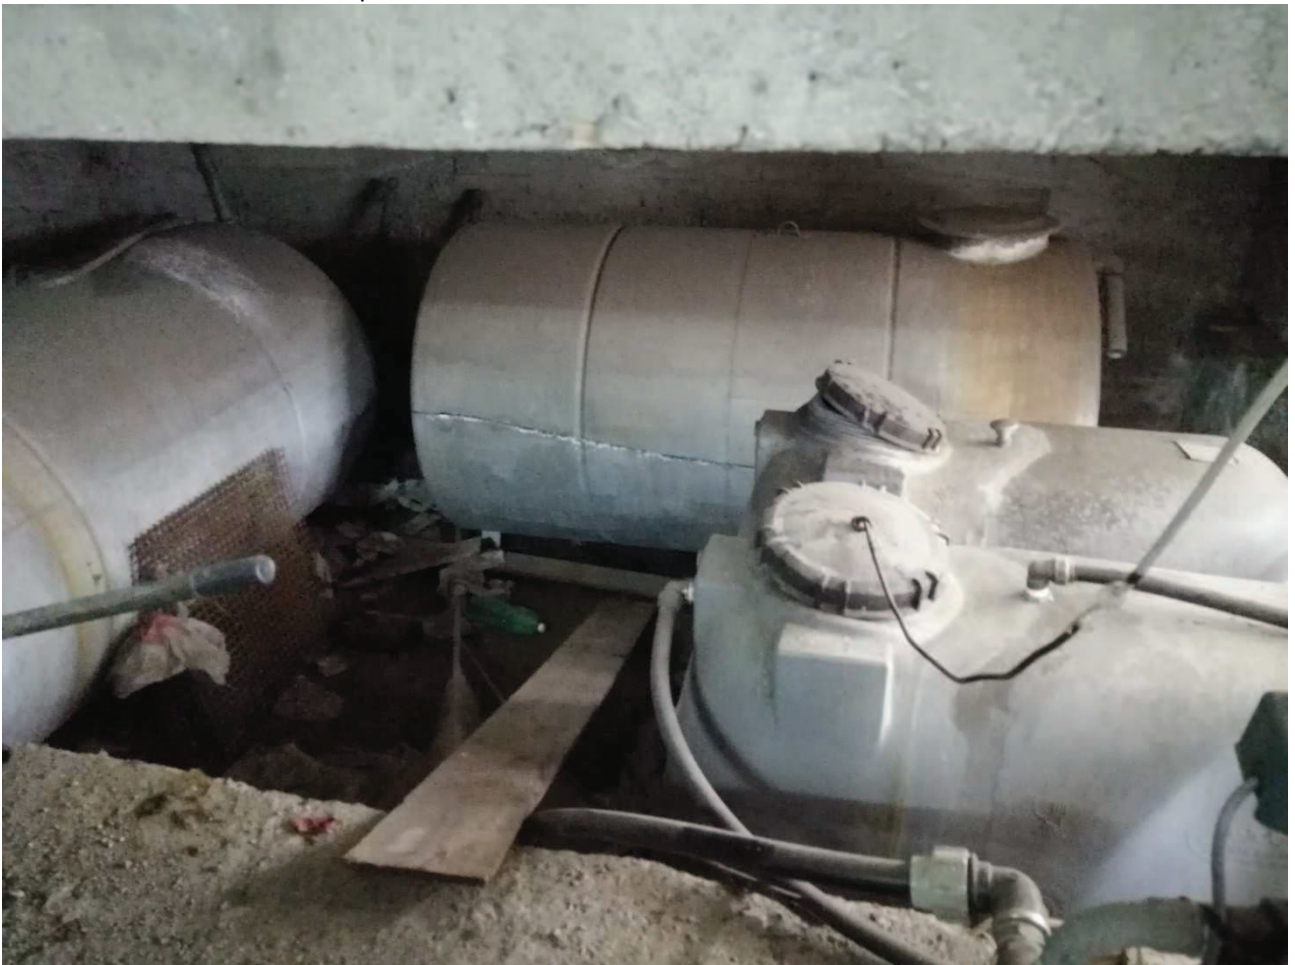
Foto 15- vano serbatoi sotto rampa

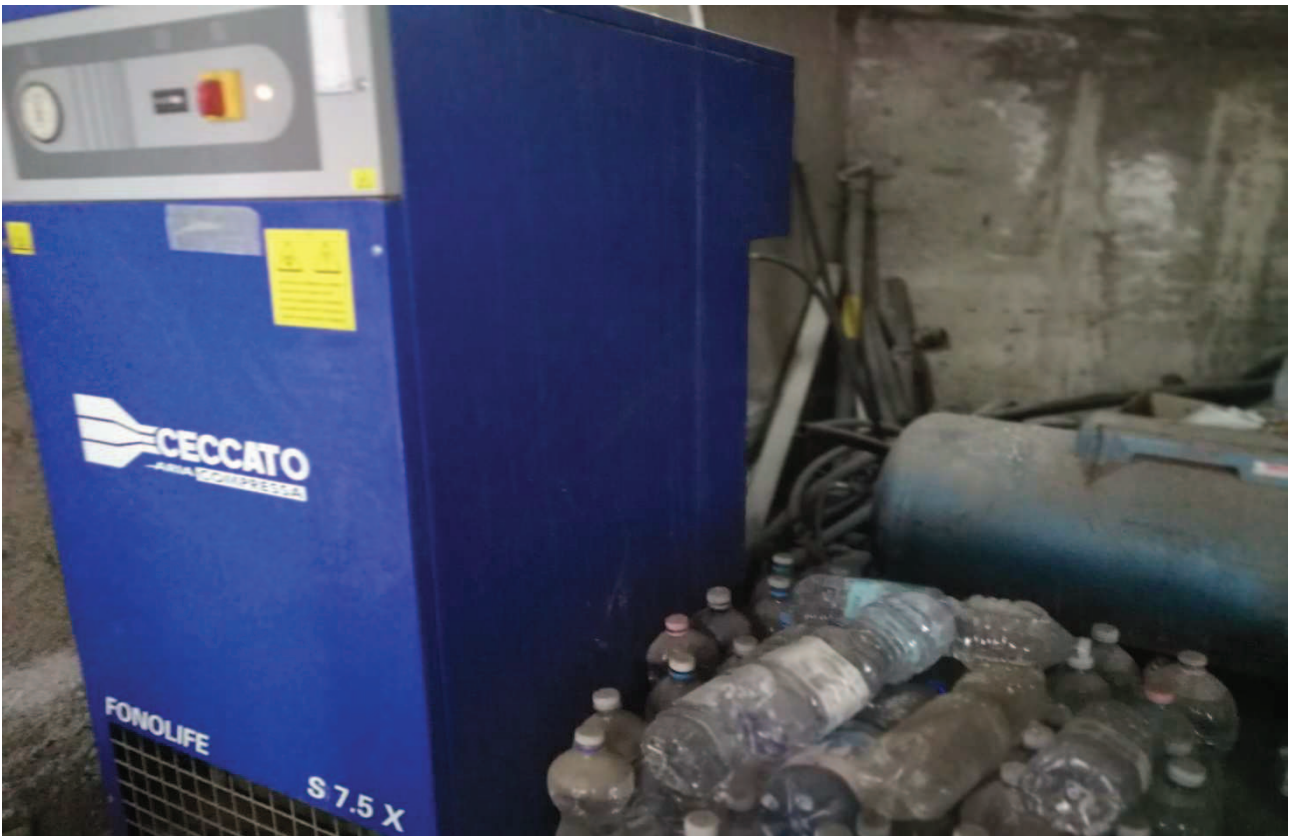
Foto 16- vano autoclave sotto rampa

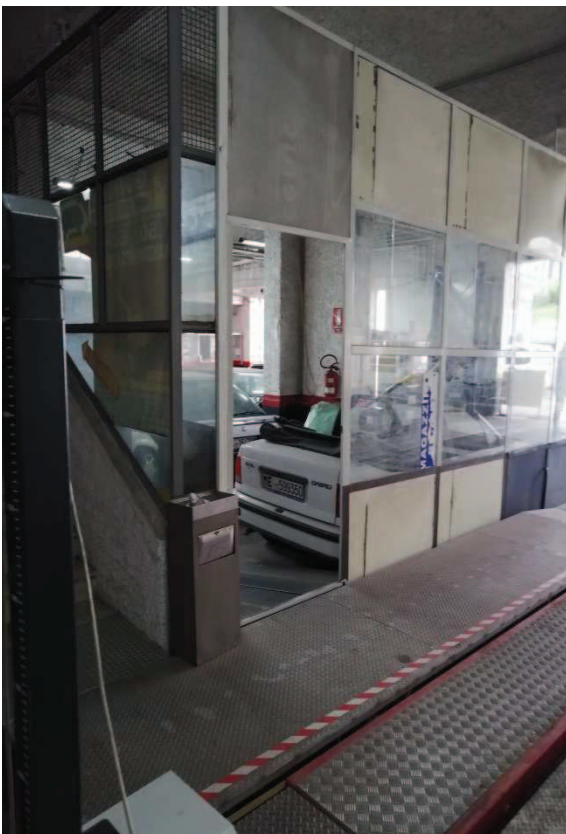
Foto 17- zona interna piano cantinato

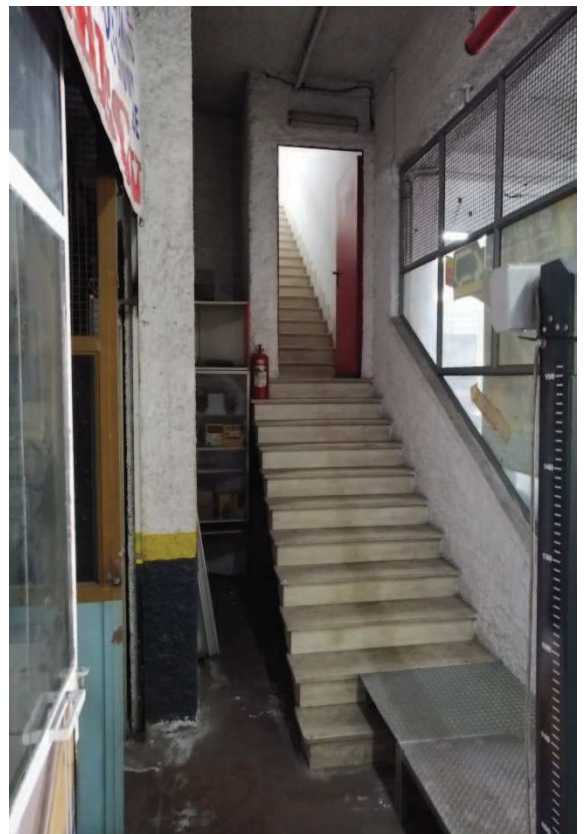
Foto 18- rampa scala di accesso al piano terra

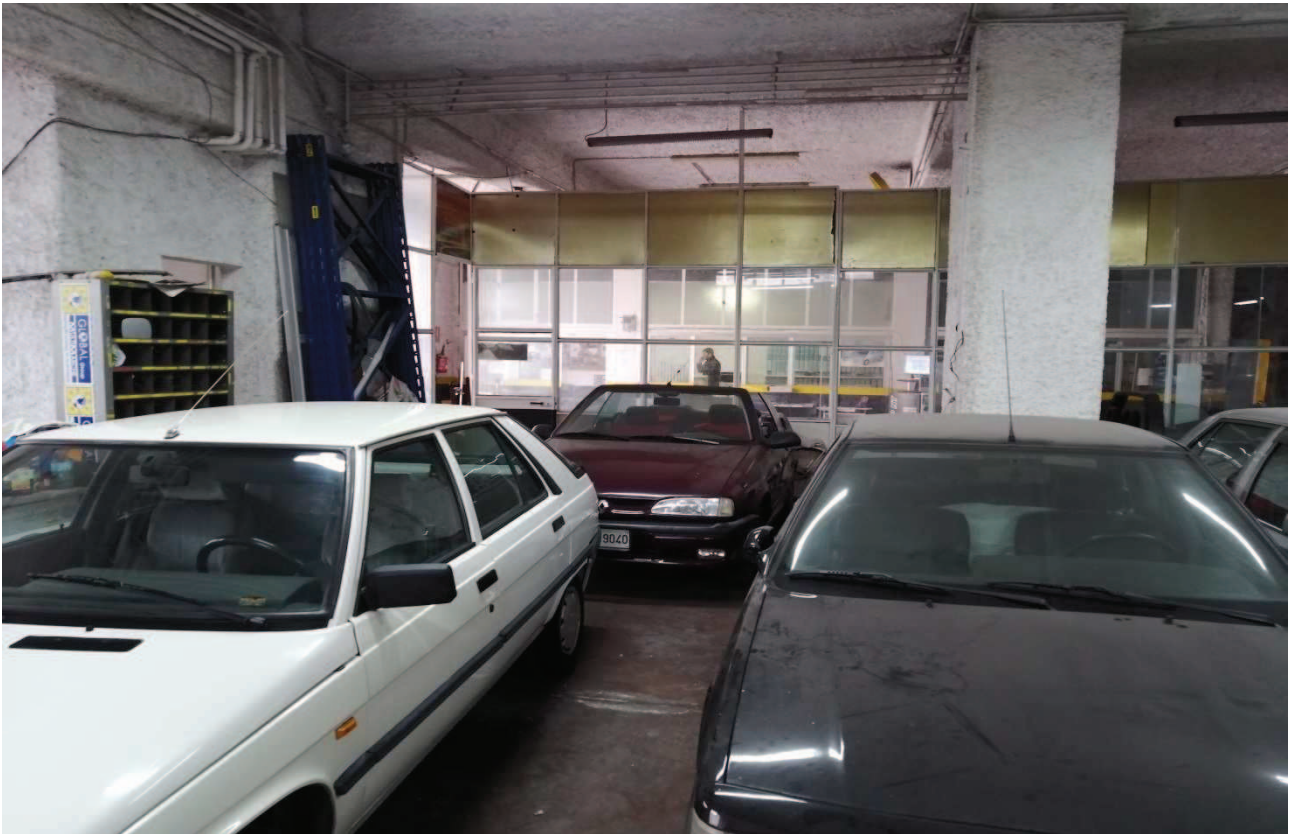
Foto 19- interno piano cantinato

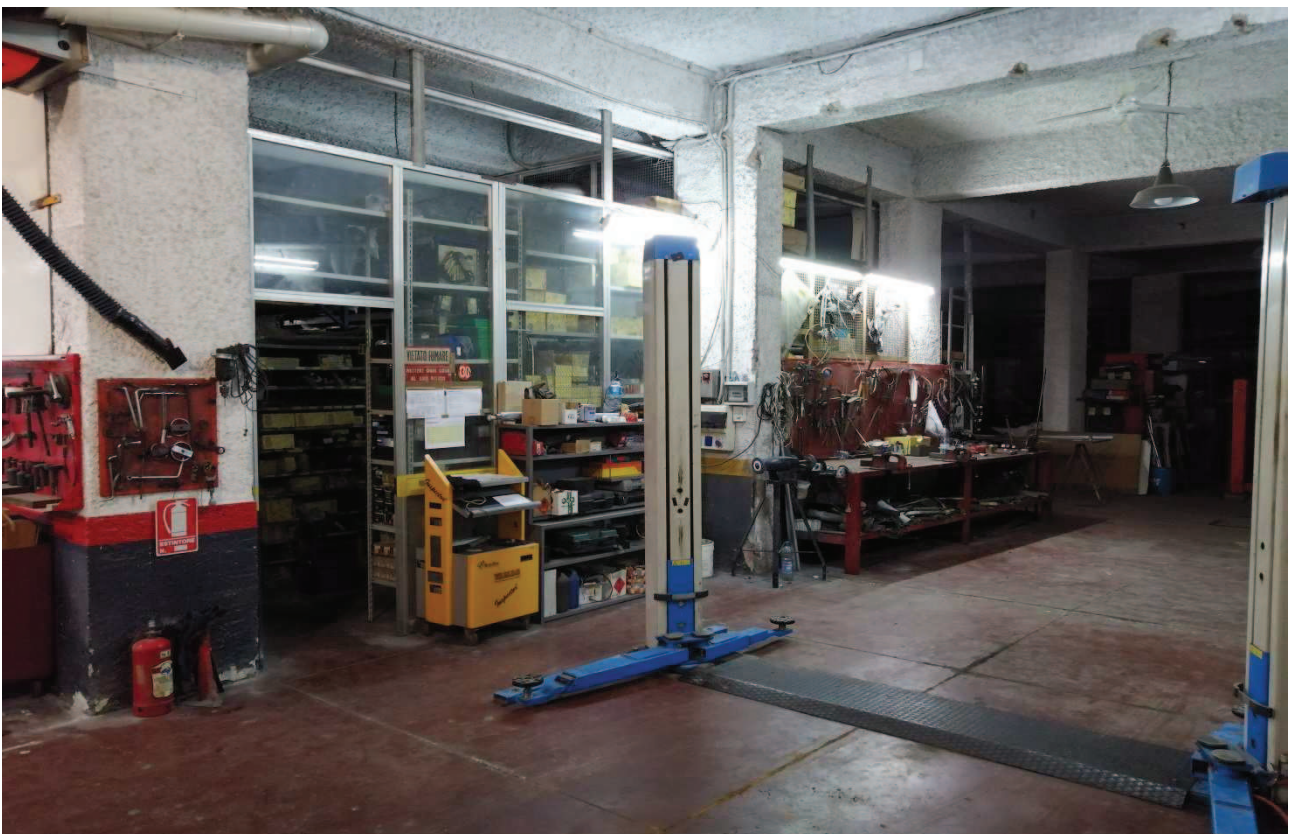
Foto 20- interno piano cantinato

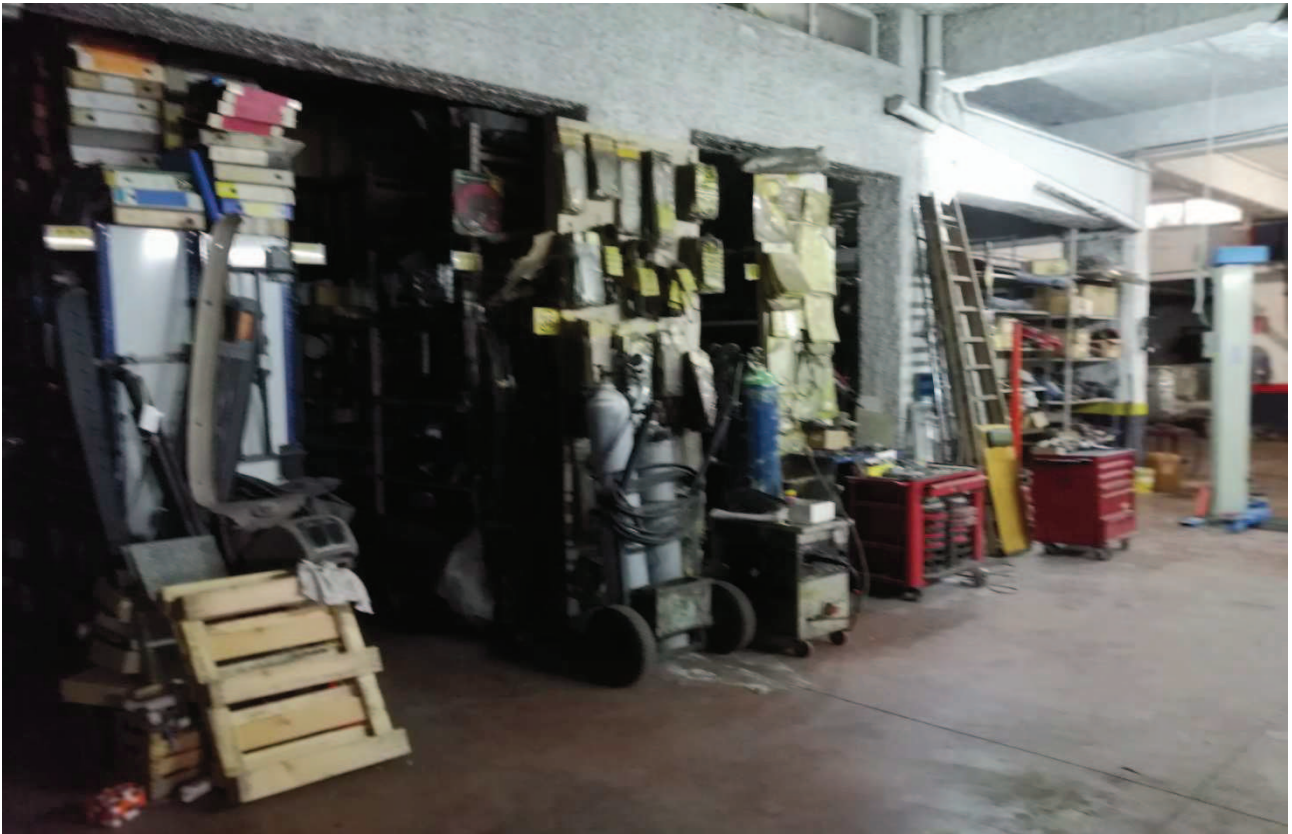
Foto21- piano cantinato scaffalature

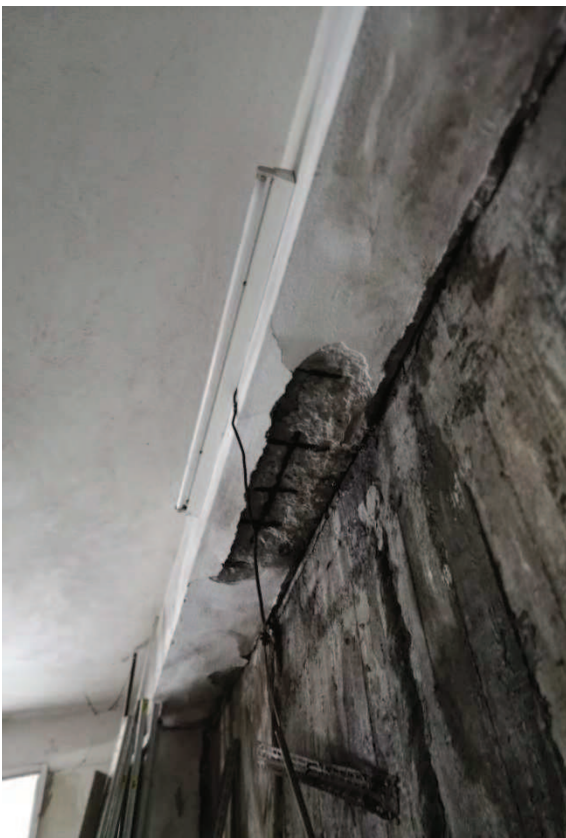
Foto 22- piano cantinato deterioramento muratura

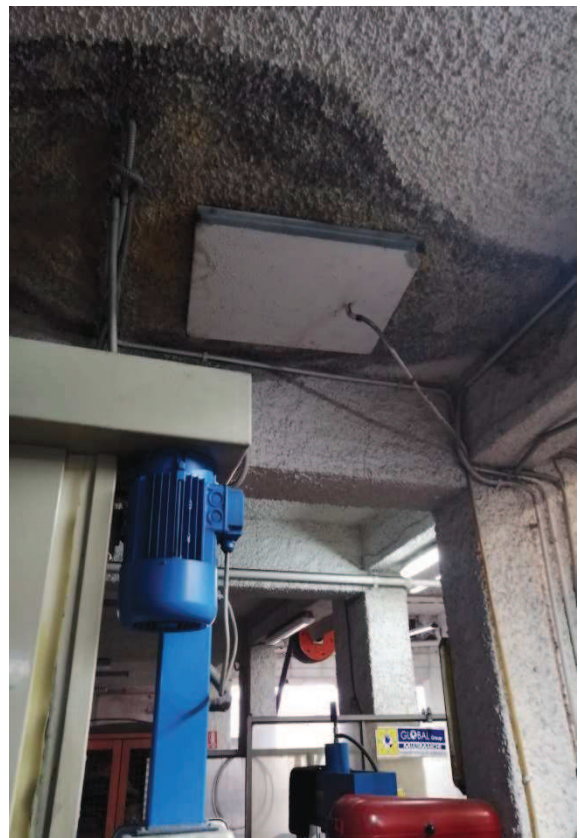
Foto 23- piano cantinato infiltrazioni esterne
