● **Documentazione fotografica**

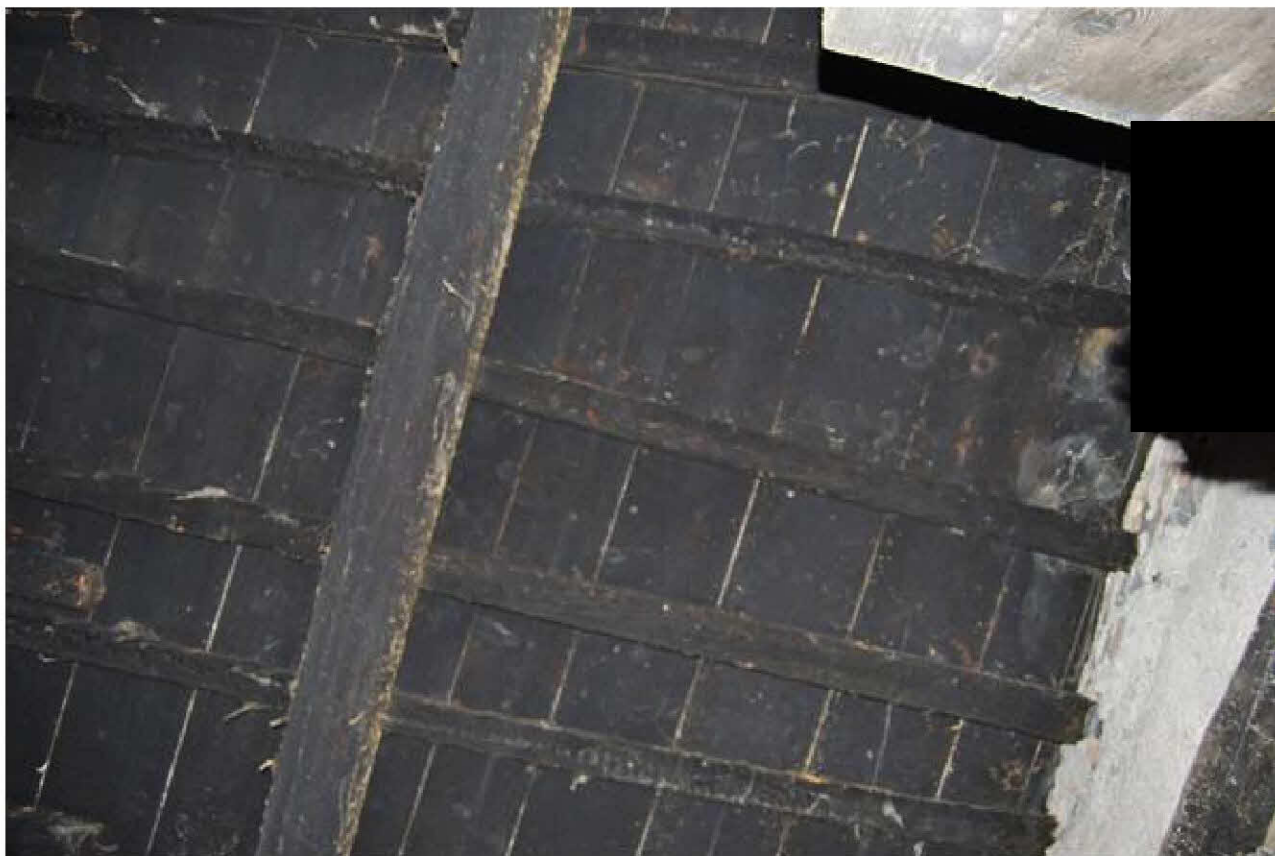
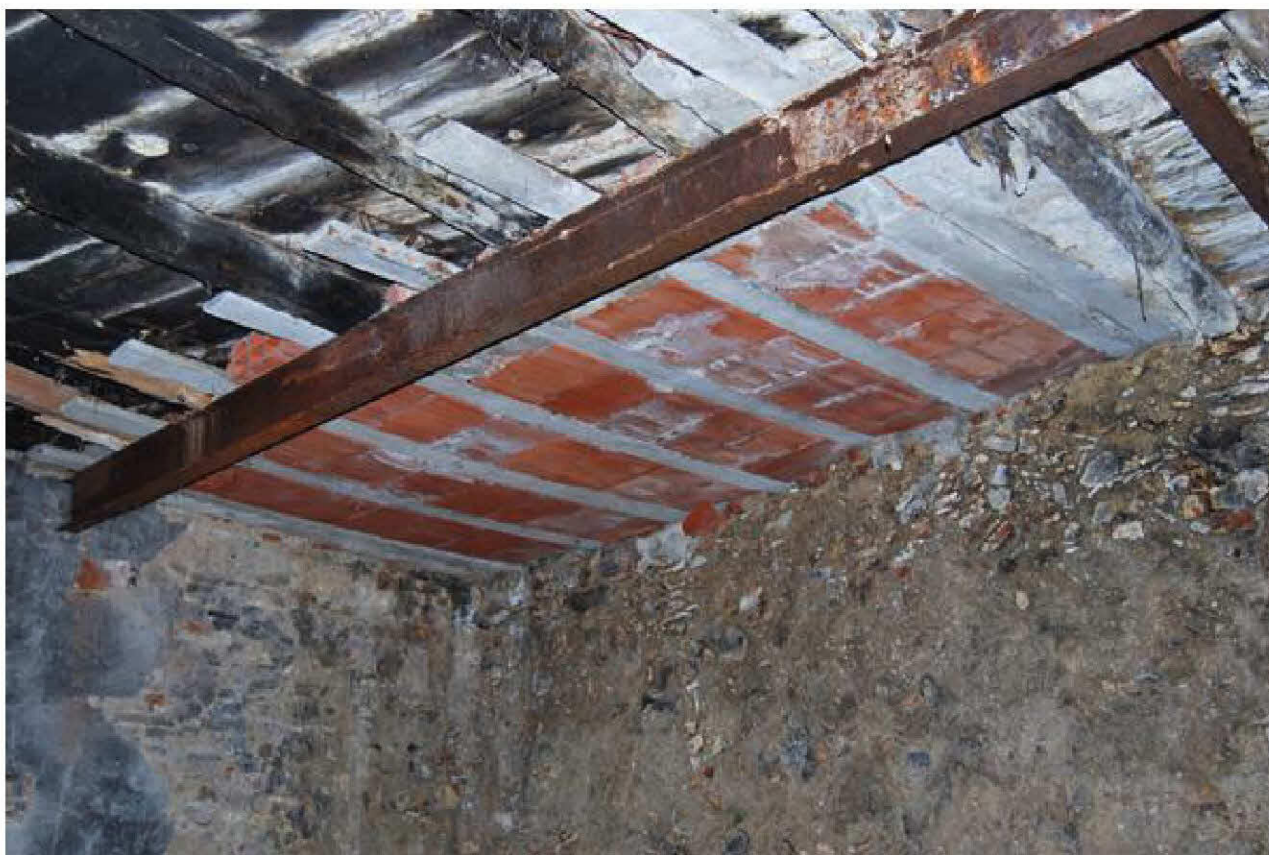
- **Foto 1 e 2-** Si vedono l'assito del solaio annerito dal fumo e la parte sostituita con travetti precompressi in calcestruzzo armato e laterizi.

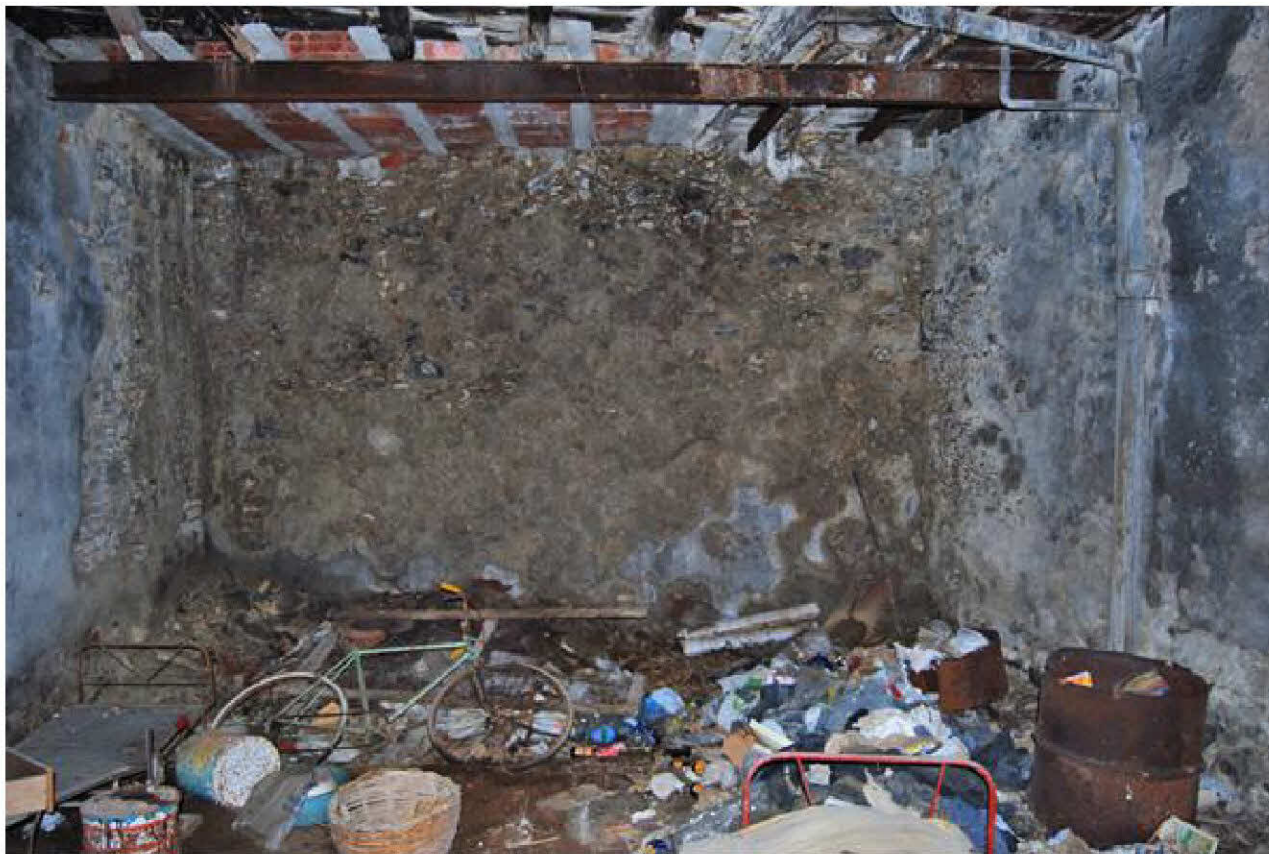
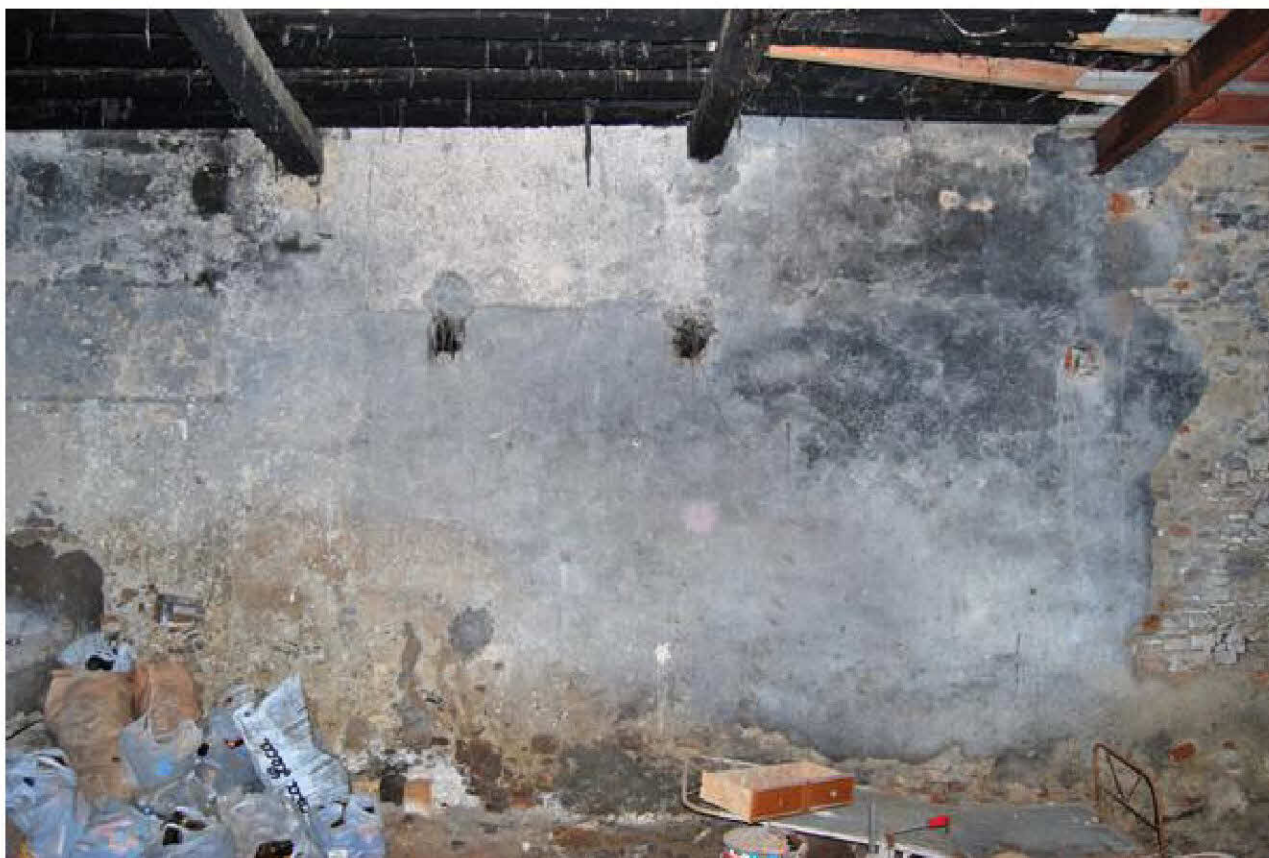
- **Foto 3 e 4-** Nella prima, il muro est a contatto con il terrapieno; l'umidità è presente per tutta l'altezza del muro. Nella seconda, il muro nord; si notano l'umidità più bassa, l'intonaco discostato e l'assenza di crepe e/o cedimenti strutturali nei muri.

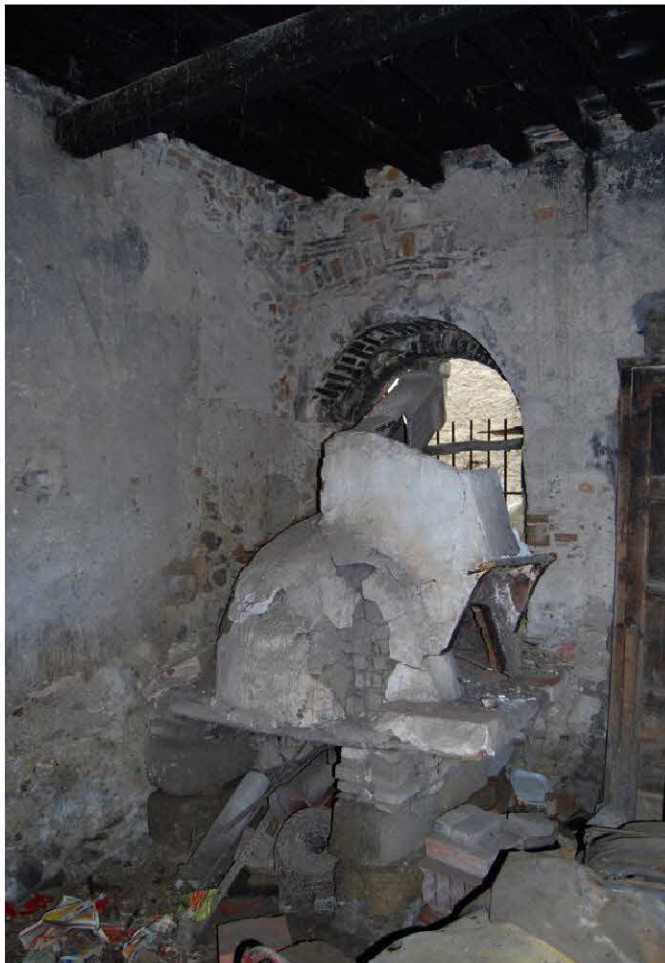
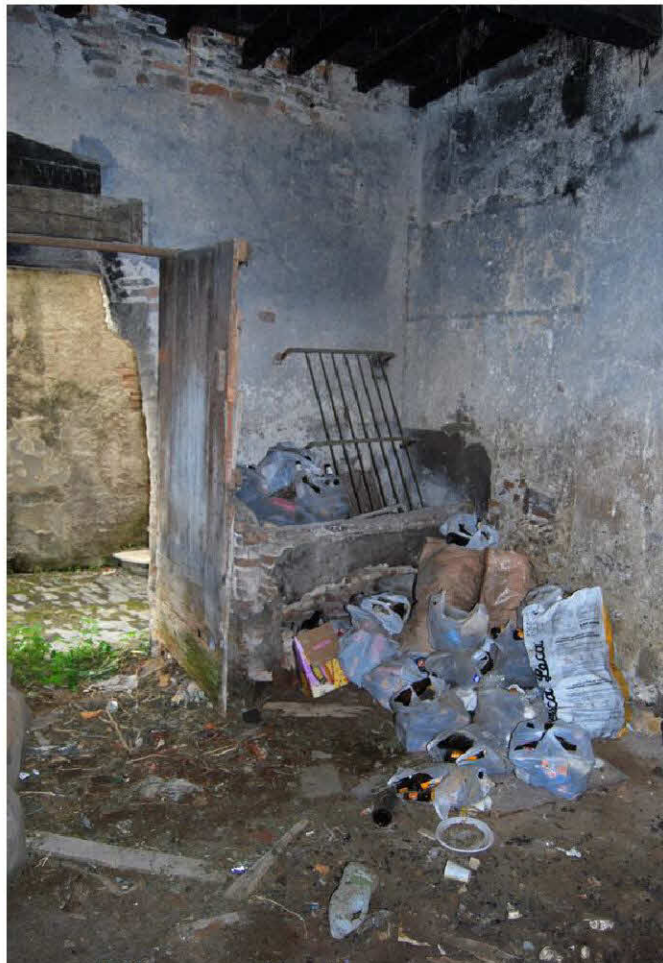
- Foto 5 e 6 - ai lati del portone si vedono la vaschetta ed il forno in muratura.

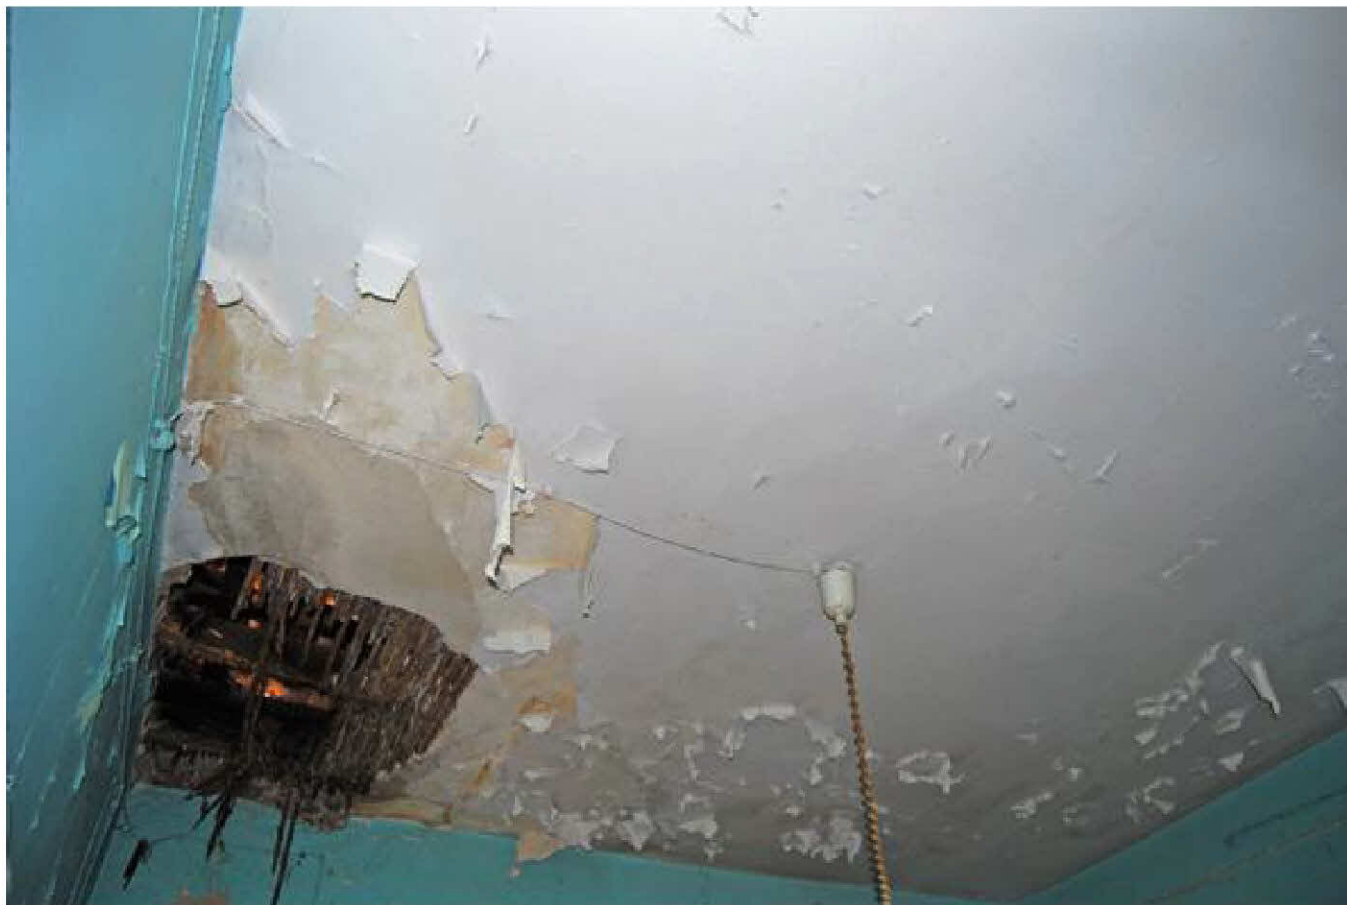
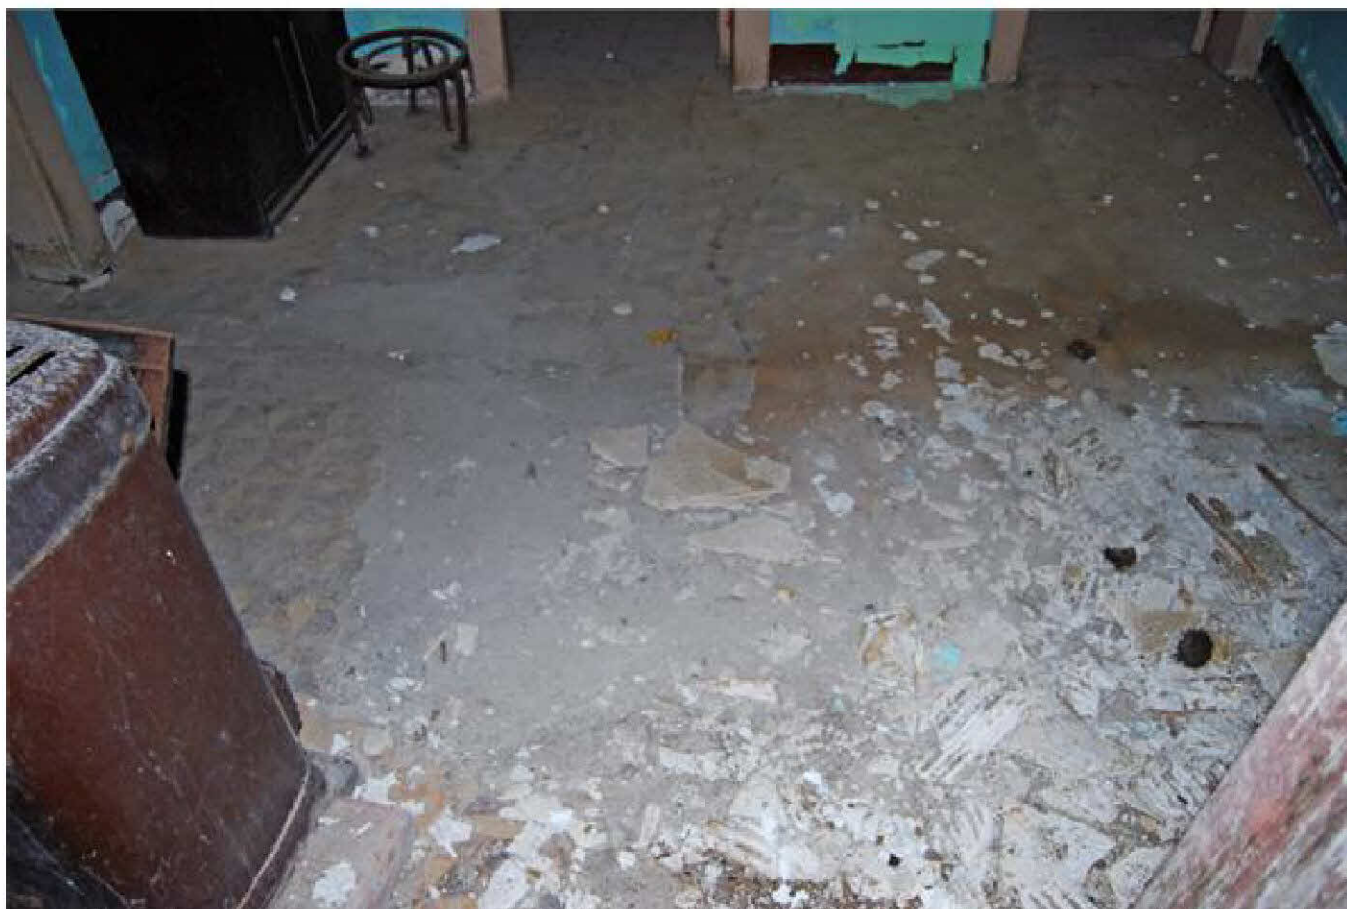
- **Foto 9 e 10-** Si può vedere un'ampia porzione di contro-soffitto crollata per le infiltrazioni d'acqua dal tetto e il linoleum posto a copertura del solaio rifatto.

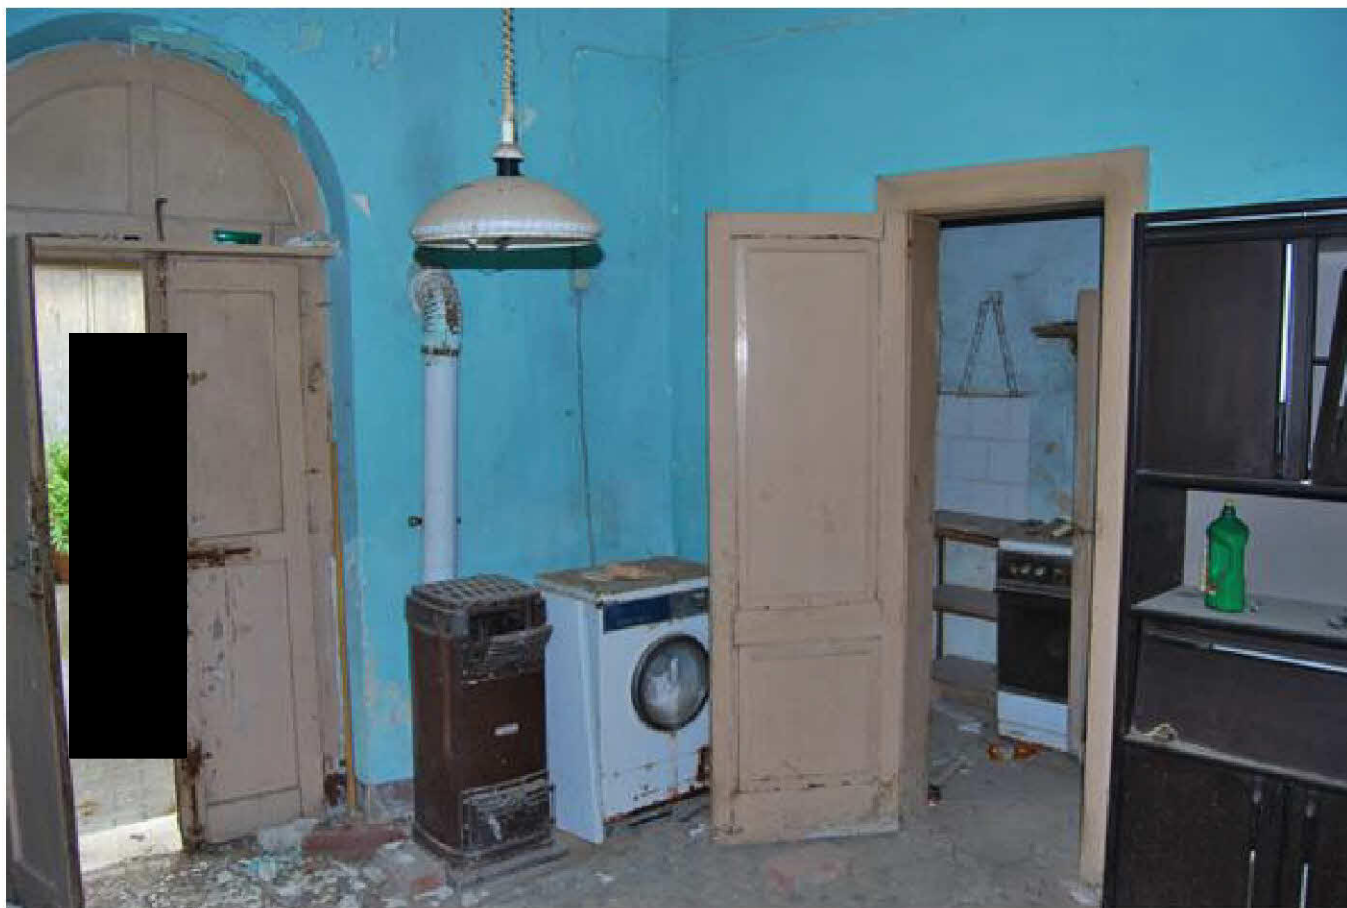
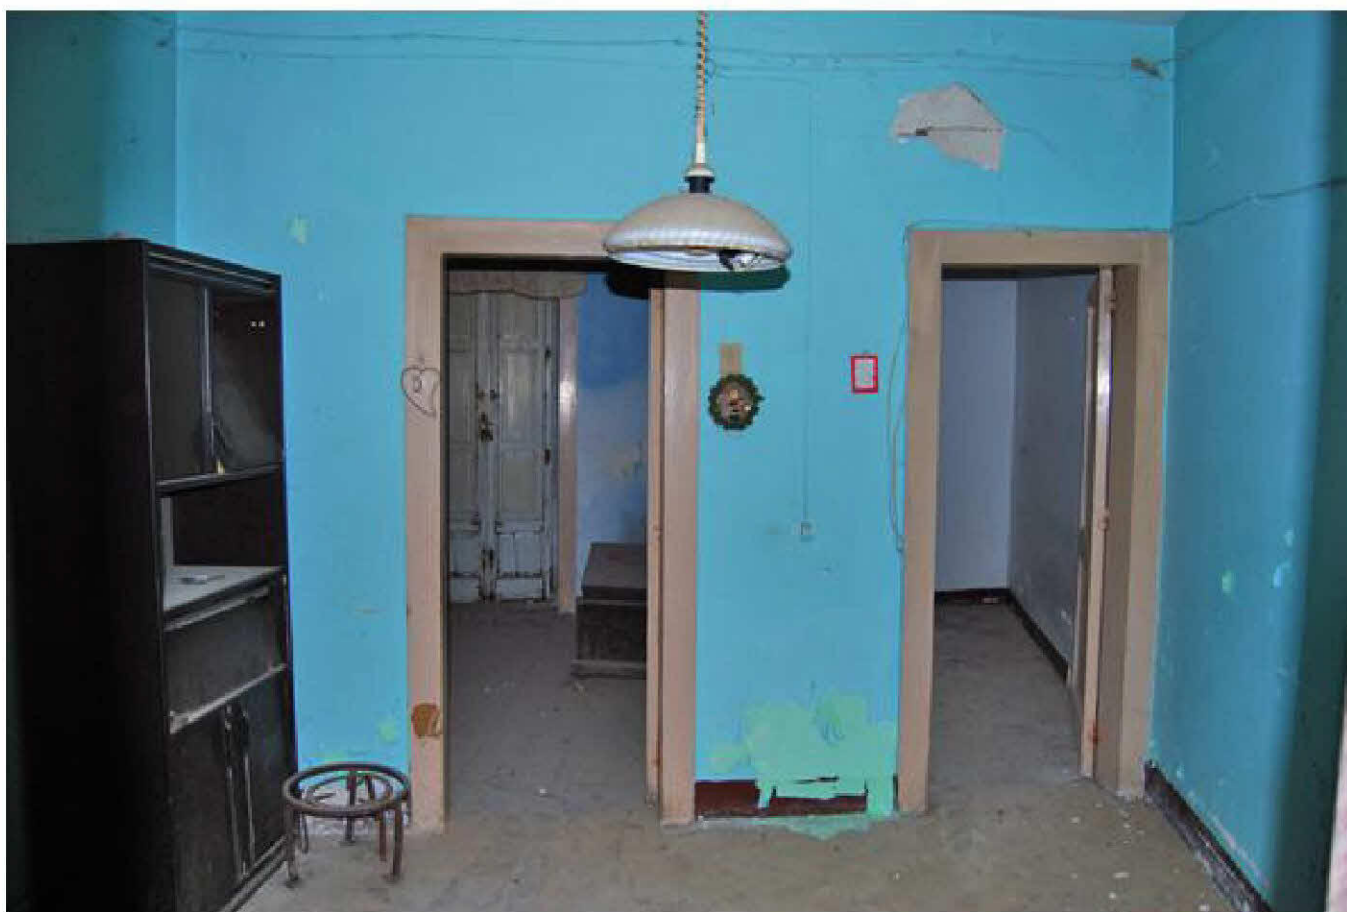
- **Foto 11 e 12** - A lato del portone, la porta d'accesso al Cucinino con Bagno annesso e, di fronte, le porte delle due Stanze da letto.

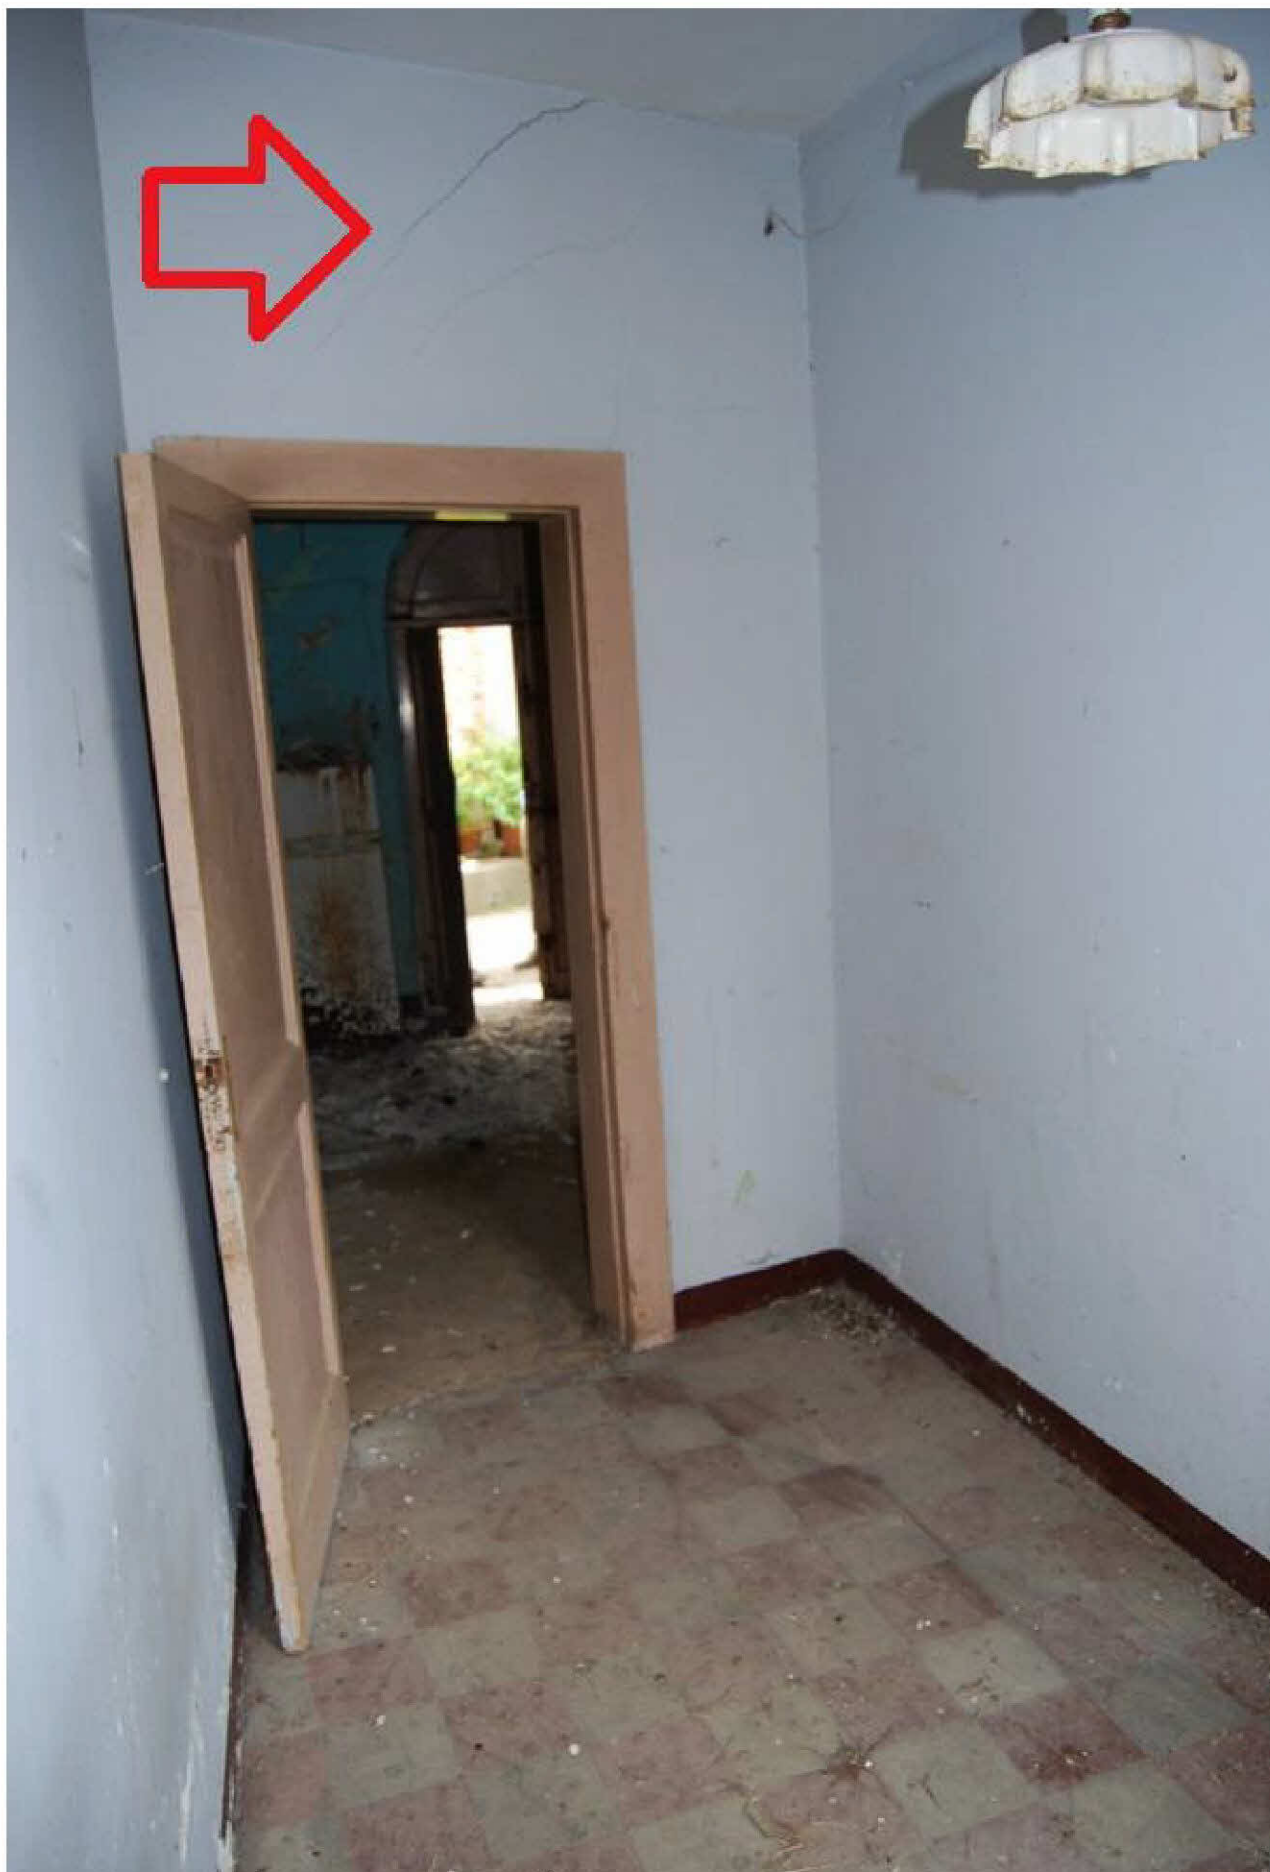
- **Foto 14** - Stanza da letto piccola; si vedano le crepe diagonali sulla porta.

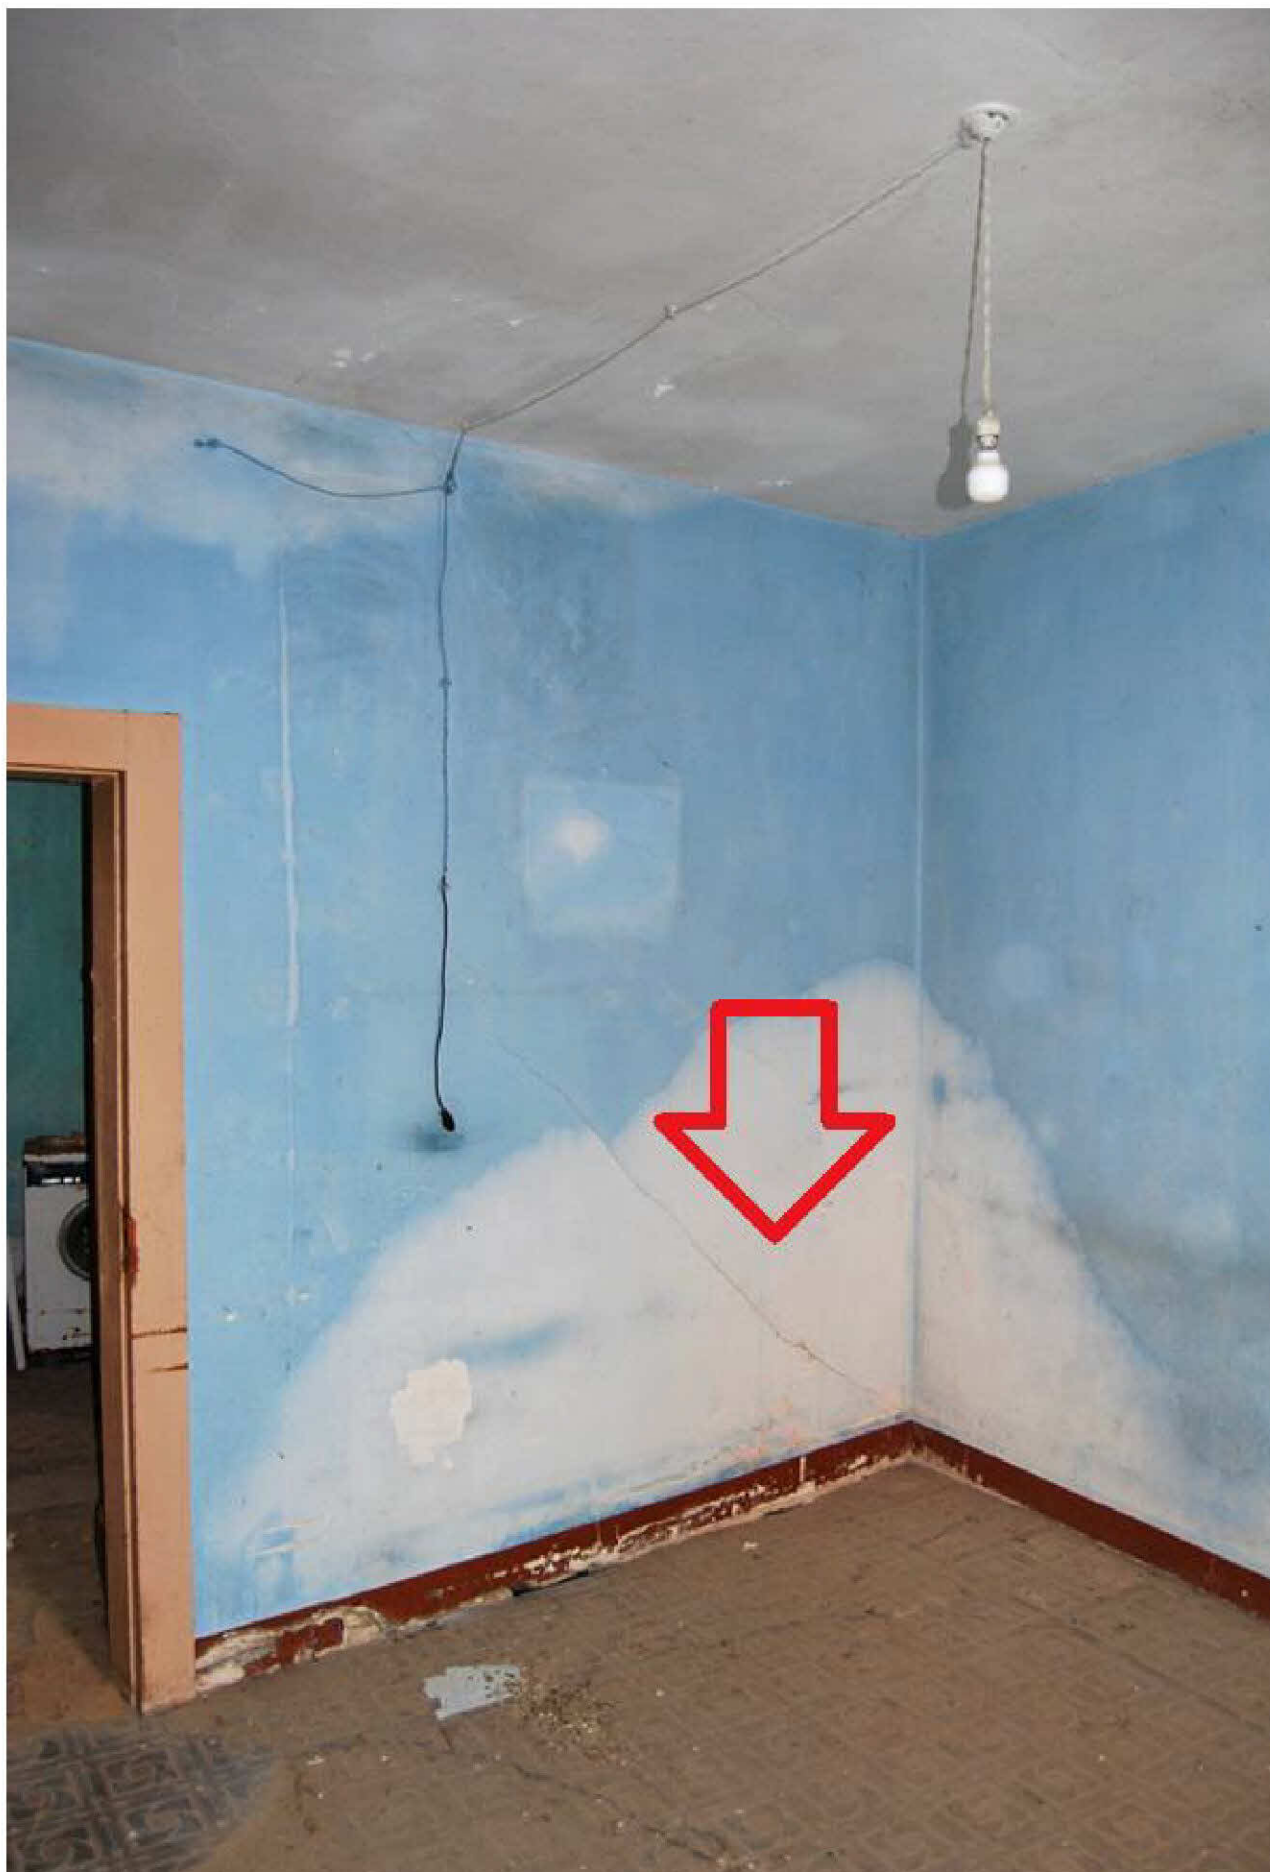
- **Foto 16** - Stanza da letto grande; si vedano le crepe diagonali di lato alla porta.
