**TRIBUNALE ORDINARIO DI BARCELLONA POZZO DI GOTTO**

**N.42/2020 R.G.Es.**

**CONSULENZA ESTIMATIVA GIUDIZIARIA**

ARCH. LOREDANA MUNAFÒ

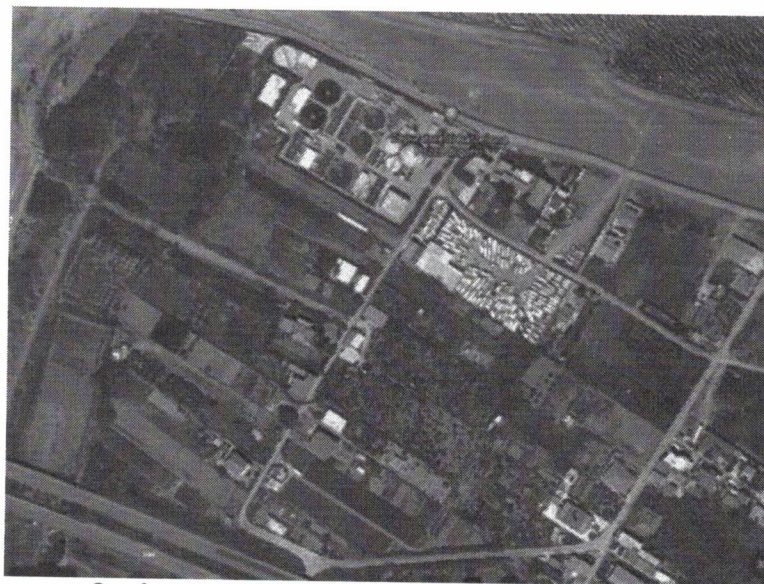
Ortofoto. In evidenza l'immobile oggetto di pignoramento

La zona dove insiste l'immobile è ubicata in un'area periferica del Comune di Barcellona Pozzo di Gotto, a pochi metri dal mare, al confine con il Comune di Terme Vigliatore e più precisamente in via Pezzanave n. 45, cui si giunge dalla via Spiaggia Cantoni in prossimità del Depuratore di Barcellona

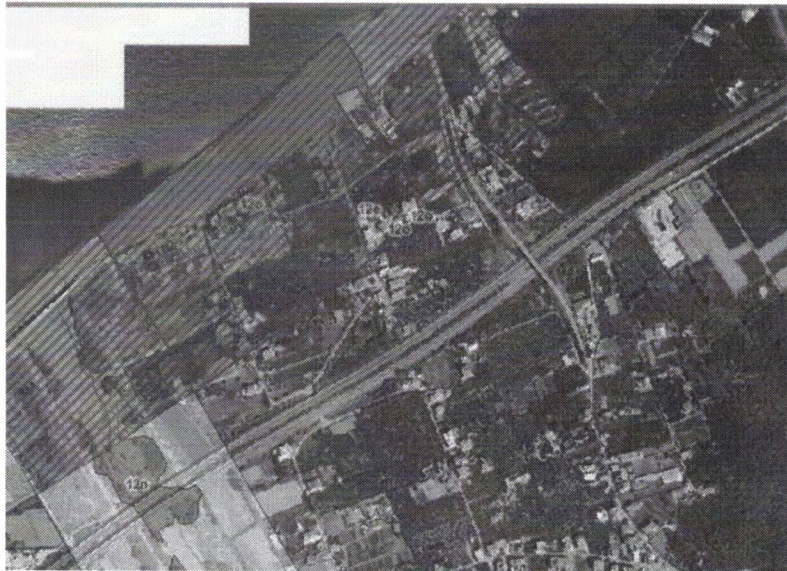
PIANO PAESAGGISTICO AMBITO 9 - AREA DELLA CATENA SETTENTRIONALE MONTI PELORITANI  
<http://www.sitr.regione.sicilia.it/geoportale/it/Home/GeoViewer#>

- La zona in cui ricade l'immobile non è soggetta a vincoli e oneri di carattere storico-artistico; l'area fa parte del Paesaggio locale 12 "Pianura e penisola di Capo Milazzo" - 12o. Paesaggio della fascia costiera soggetta a processi di degrado e trasformazione urbana (Fascia di rispetto costiero - 142 lett.a) – Area di recupero.

Si riporta a seguire carta tematica dell'analisi vincolistica paesaggistica:

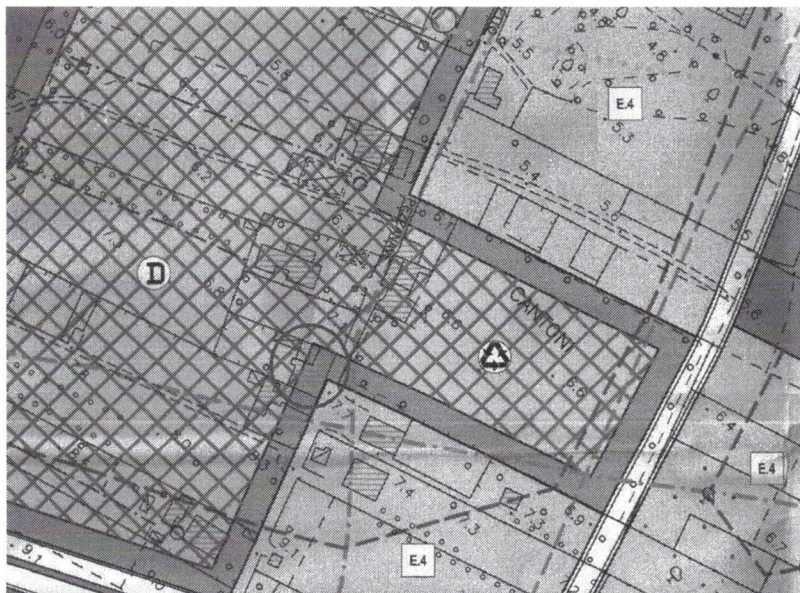
STRALCIO PRG

L'area in cui ricade l'immobile oggetto di pignoramento potrebbe essere soggetta a procedimenti di espropriazione per pubblica utilità, in quanto ricade in parte in area Ftec "Attrezzature tecnologiche" ed in parte in zona E.3 (fascia di rispetto e mascheramento degli impianti), come si evince nella tav. p7f del Piano Regolatore Generale di Barcellona Pozzo di Gotto –Planimetria di Progetto Fascia Costiera.

Ftec - attrezzature tecnologiche
  -

E.3 - zona a verde di rispetto e mascheramento degli impianti tecnologici

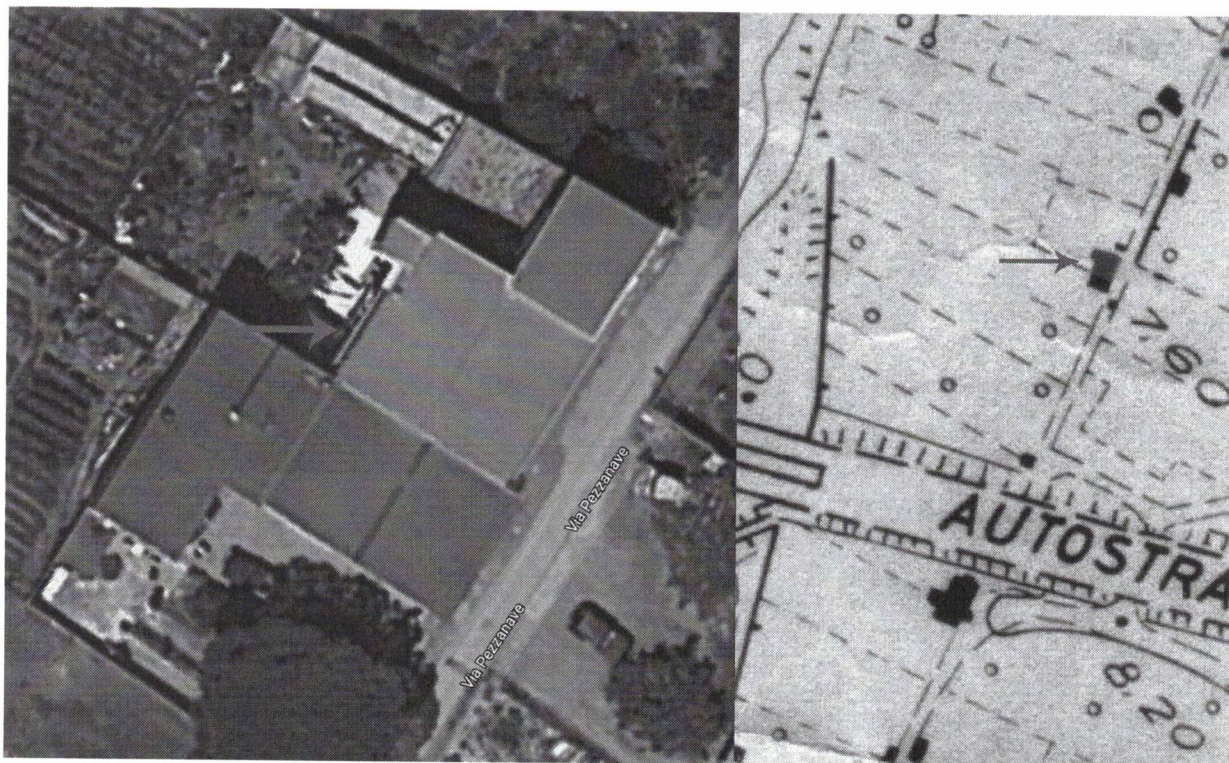
questi gli consegnava una relazione tecnica giurata dalla quale risulta che gli immobili oggetto di consulenza sono stati realizzati prima dell'anno 1977. Nell'atto di acquisto degli stessi del 16/11/2007 risulta che il secondo piano (terza elevazione fuori terra) era in corso di costruzione. Il sottoscritto CTU rimettendo al giudice la valutazione relativa alla sussistenza o meno dei requisiti normativi che hanno consentito la realizzazione dell'immobile senza rilascio della relativa Concessione Edilizia o Permesso di Costruire, ritiene necessario effettuare la seguente valutazione in considerazione della consulenza offerta dal debitore che si deposita e ciò dato per scontato che la realizzazione delle opere del piano terra sia avvenuta prima dell'anno 1967. Dall'aerofotogrammetria dell'anno 1972 non risulta l'immobile nella sua attuale consistenza, ma la perimetrazione del solo piano terra, quindi non corrispondente con l'attuale consistenza del primo e secondo piano. Che l'ampliamento sia stato realizzato in epoca successiva lo si evince pure dalla diversa tipologia di costruzione, essendo l'ampliamento in cemento armato mentre la struttura originaria in muratura piena. Deve ritenersi che, se anche la costruzione originaria fosse stata realizzata in tempi in cui non vi era necessità di concessione edilizia, la trasformazione del primo e del secondo piano, avvenuta in epoca successiva all'anno 1967, sarebbe dovuta essere assentita da apposita concessione. Per quanto attiene il secondo piano sussistono buoni elementi per ritenere che lo stesso sia stato tutto edificato in data successiva all'anno 1967. Tuttavia, in ottemperanza al mandato, si effettua la seguente valutazione. C'è da precisare che ogni eventuale opera abusiva ricadente nella predetta zona, stante il vincolo di cui si è detto e stante anche la mancanza della doppia conformità richiesta dall'Art. 36, non possono formare oggetto di sanatoria. Tuttavia gli immobili risultano regolarmente accatastrati e la

Confronto tra ortofoto dello stato attuale e aerofotogrammetria del 1972
