Tribunale di Barcellona P.G. (ME)

**RELAZIONE DI STIMA
DEL CONSULENTE TECNICO D'UFFICIO
PRIVA DELLE INDICAZIONI RELATIVE AI DATI
PERSONALI DELLE PARTI E DI EVENTUALI TERZI**

ESECUZIONE IMMOBILIARE N.42/2019 R.G.Es

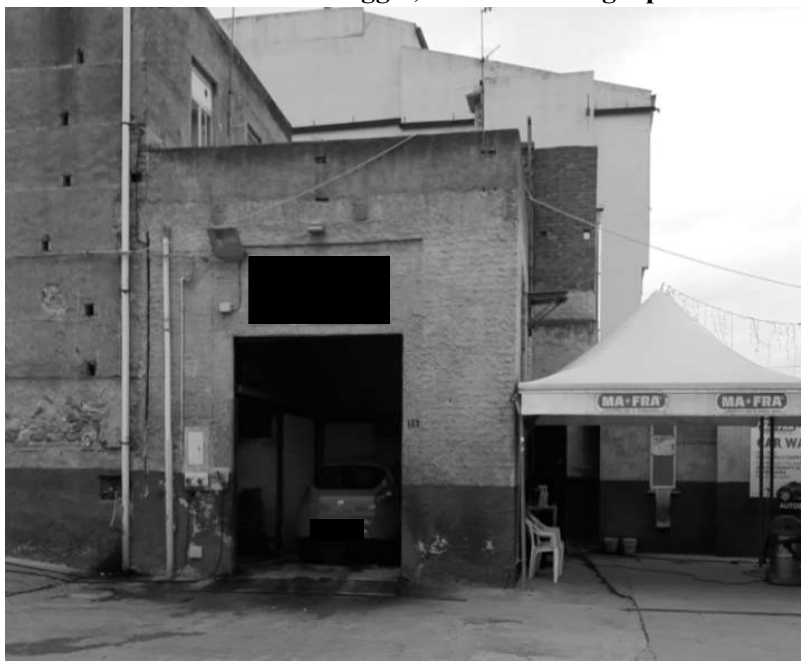
Si accede ai luoghi attraverso una striscia di terreno libero di cui alla particella n°583 del Foglio 3, direttamente dalla Via Nazionale San Biagio, scendendo dalla strada verso un pianoro posto su area semi – interrata.

Dal rilievo effettuato e dalla verifica della planimetria catastale agli atti effettuata dalla scrivente, risulta che buona parte dell'immobile corrisponde allo stato dei fatti riportato in catasto ad esclusione di un piccolo deposito esterno nella corte, e alla particella 447 erroneamente riportata nel docfa esistente, ma non avente attinenza e/o collegamento con la particella n°247.

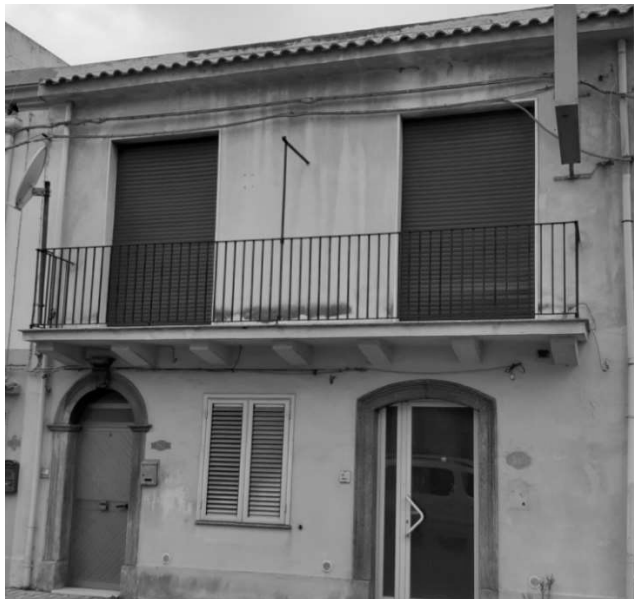
B. 3) Immobile adibito a civile abitazione, sito nel Comune di Terme Vigliatore, Via Nazionale San Biagio, n°162 piano T- 1, in catasto al Fg.3 part.247 sub 8, cat. A/02.

Dall'accesso ai luoghi, dal rilievo effettuato e dalla verifica della planimetria catastale effettuata dalla scrivente, l'immobile corrisponde allo stato di fatto, vi è un errore nel docfa agli atti in quanto la scala di accesso esclusiva del piano primo è riportata annessa al piano terra, pertanto anche in questo caso è stato necessario effettuare in Catasto dalla scrivente CTU una nuova planimetria di variazione docfa (si allega la planimetria aggiornata allo stato di fatto dalla scrivente vedi **Allegato "A"**).
