DOTT. GIUSEPPE NATOLI  
ARCHITETTO

**Oggetto:** Tribunale di Barcellona P.G. - Sez. Esecuzione Immobiliare, procedura esecutiva iscritta al N. 28/2019 R.G.Es. vertente tra doBank S.P.A. contro [REDACTED]. **RELAZIONE INTEGRATIVA** per risposta ai quesiti inseriti nella nota del G.E. dott. Giuseppe Lo Presti, datata 22-04-2021.

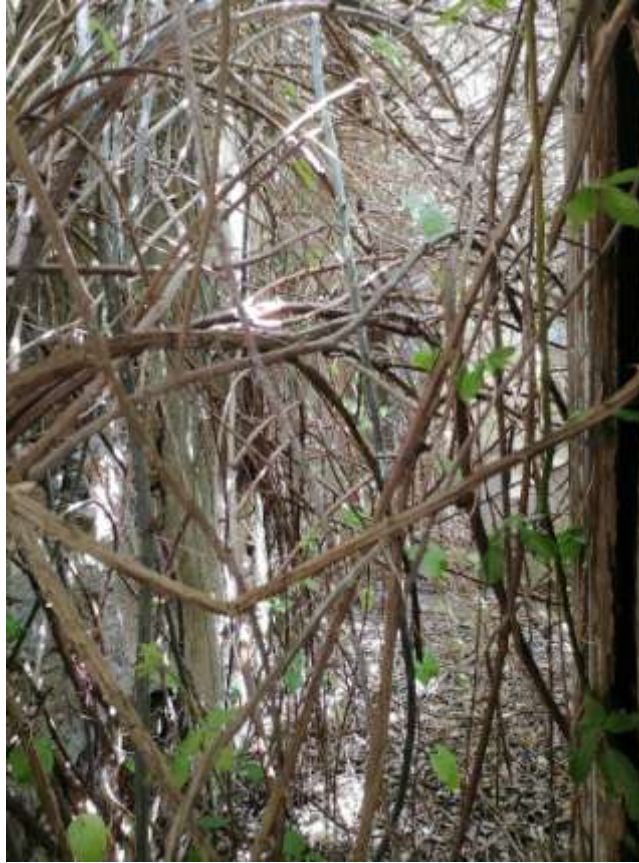
Foto n.3

(c) sulla particella 37 vi è un fabbricato adibito a garage/deposito di costruzione moderna (vedi allegato 5 - foto 5A del lotto 7 della CTU e foto nn. 3-4-5 allegate alla presente scattate dal sottoscritto nel sopralluogo del 26-04-2021) di superficie nettamente inferiore ai circa 230 mq, così come descritto dal sottoscritto CTU nella relazione di stima. Tale fabbricato abusivo unitamente ai muri (vedi foto nn. 6-7-8 allegate alla presente scattate dal sottoscritto nel sopralluogo del 26-04-2021) anch'essi abusivi, di collegamento tra la part. 57 e la particella 38, che lasciavano presagire all'avvio di una costruzione imponente, **non sono sanabili per la zona urbanistica in cui ricadono che non risulta edificabile**. Per quanto riguarda il valore di stima delle proprietà inserite nel lotto n. 7 della CTU difatti il sottoscritto ha tenuto in considerazione il costo di demolizione e smaltimento in discarica autorizzata del materiale di risulta delle opere abusive suddette, anche se tale costo non è stato specificamente menzionato nell'elaborato peritale;
