TRIBUNALE ORDINARIO - BARCELLONA POZZO DI GOTTO

CONSULENZA ESTIMATIVA GIUDIZIARIA

LOTTO 1

A villa singola a LIPARI Contrada Santa Margherita 13, della superficie commerciale di **197,81** mq per la quota di:

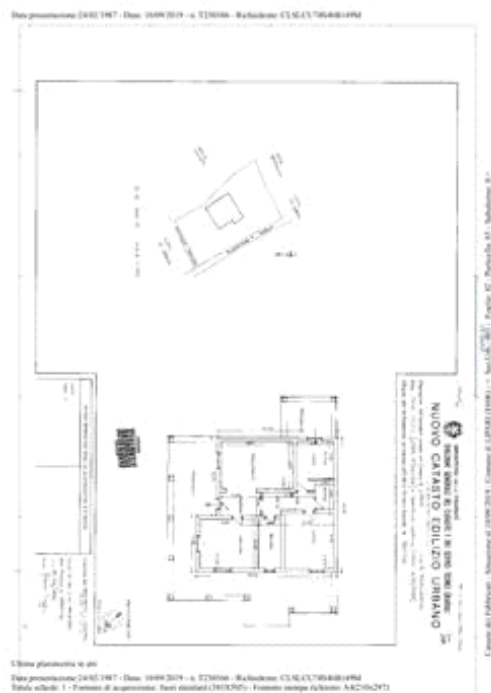
Sono state rilevate le seguenti difformità: Lo stato di fatto non è conforme alla piantina catastale depositata agli uffici del Catasto. Nella piantina non è riportato nè l'ampliamento e le modifiche alle aperture sui prospetti sud-ovest e sud-est, nè la tettoia.

Le difformità sono regolarizzabili mediante: Presentazione di variazione catastale in ampliamento

- Presentazione pratica DOCFA per variazione catastale: rilievo, spese catastali e onorario tecnico: €850,00
