TRIBUNALE DI BARCELONA P. G.

Esecuzione immob. Proc. n°10/2017 Ill.mo G.I. Dott. G. Lo Presti

b) **Identificazione e descrizione dell'immobile pignorato**

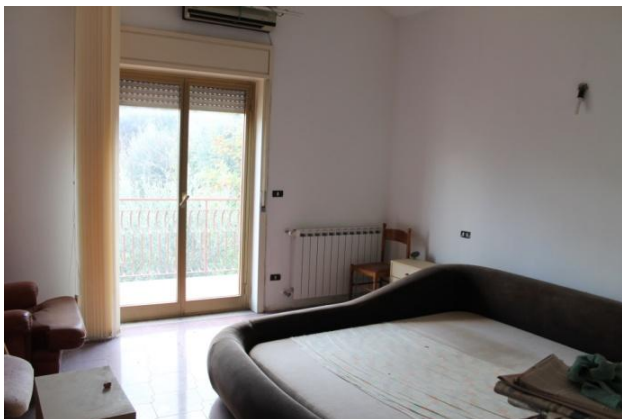
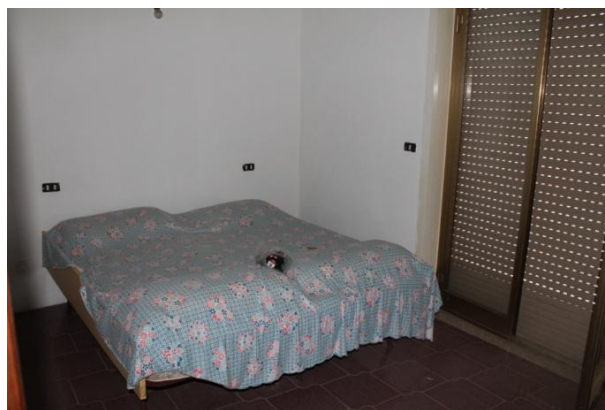
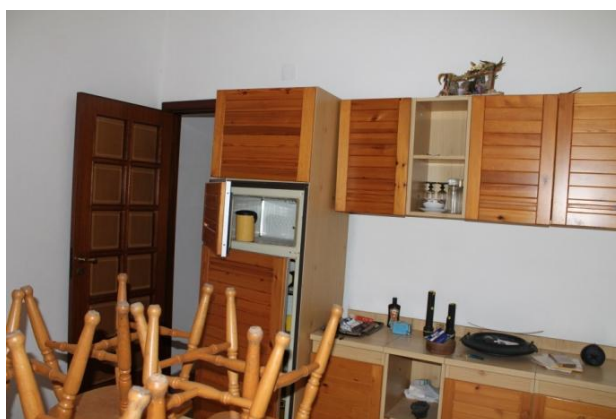
che rende possibile l'accesso ad una cucina, un piccolo bagno di servizio, tre camere da letto ed una terrazza lato sud chiusa su 3 lati dallo stesso appartamento.

La zona notte sul lato ovest dell'appartamento dispone di balconi lungo i 3 lati, larghi circa ml 1,20. Dal balcone lato sud ovest si diparte una piccola scaletta metallica (9 alzate in discesa) che consente di poter accedere ad una scarpata alberata di pertinenza dello stesso immobile della superficie di mq. 240 circa, non recintata. Detto spazio, in cui vi sono piantumati alberi e

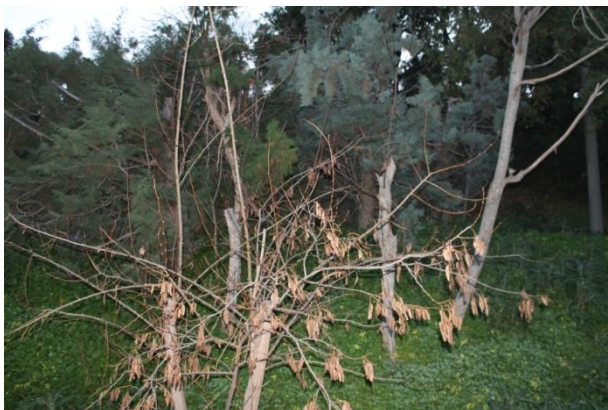
cespugli, non è facilmente praticabile, per la forte pendenza della scarpata del versante collinare, sorretta alla base da un muro di sostegno realizzato in cls. alto oltre circa ml. 6,00 rispetto alla base del fabbricato.

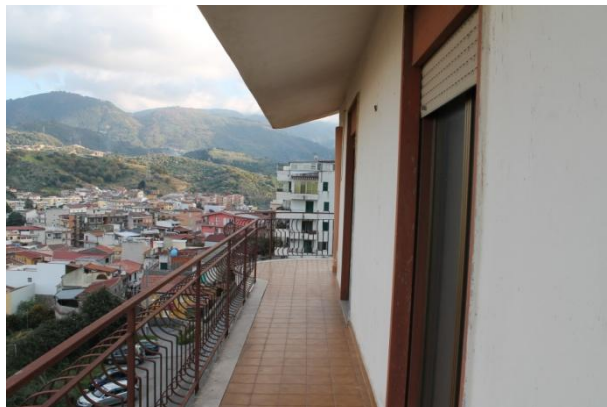
L'immobile risulta completo alle pareti di intonaco civile a gesso tipo Vic (7-8 mm), pavimentazione in ceramica, infissi in alluminio anodizzato color bronzo, imbotti in lamierino

zincato verniciato ed avvolgibili in plastica, porte tamburate a riquadri. I bagni sono muniti di sanitari ed al momento del sopralluogo disponevano di acqua corrente. Gli accessori del bagni, in ottone cromato, sono in cattivo stato di conservazione. L'impianto elettrico è realizzato in traccia ma essendo ante L.46/1990, vada adeguato alle normative vigenti. Nell'immobile mancava la corrente elettrica (sicuramente non attiva da molto tempo) prova ne sia che la redazione finale del verbale di sopralluogo è stata fatta velocemente per il sopraggiungere dell'oscurità. L'appartamento è munito di un impianto di riscaldamento con radiatori in alluminio alimentati da una vecchia caldaia murale a gas metano, non in funzione da tempo. Nella camera da letto grande lato sud ovest, vi è un vecchio impianto di aria condizionata, di almeno 20 anni di cui non se ne conosce l'efficienza. Nel salone era disposto un camino allo stato rustico e dai balconi sul lato est

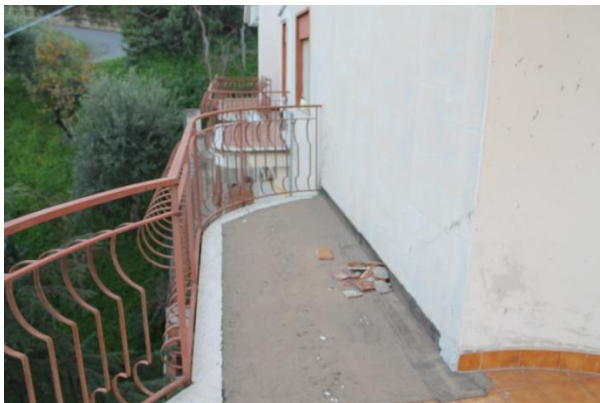
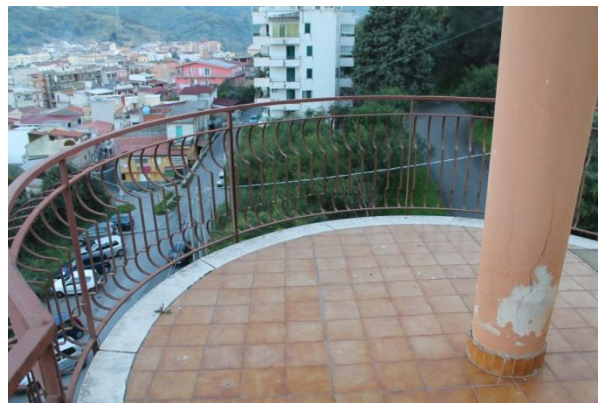
All'esterno come all'interno le finiture denotano un cattivo stato di conservazione, alcuni pavimenti dei balconi sono divelti, le ringhiere metalliche necessitano di manutenzione ed

alcuni intonaci denotano inizio di lesioni per rigonfiamento del ferro. Le tre falde inclinate di copertura del tetto sono sormontate da tegole il laterizio di tipo Portoghese in discreto stato di conservazione.

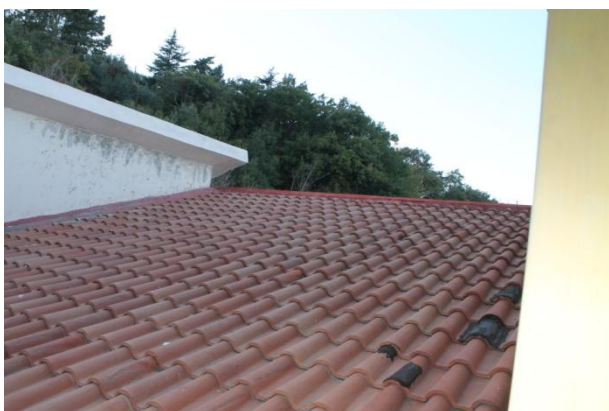
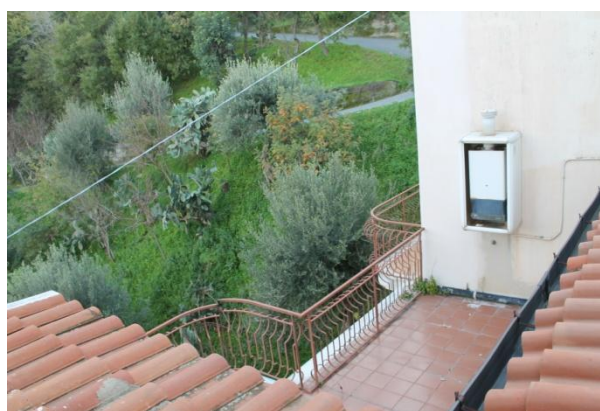
generale; tutti gli elementi descritti risentono degli effetti di oltre 30 anni dalla data di realizzazione e patiscono inoltre di una scarsa manutenzione con uno stato conservativo poco inferiore alla sufficienza.

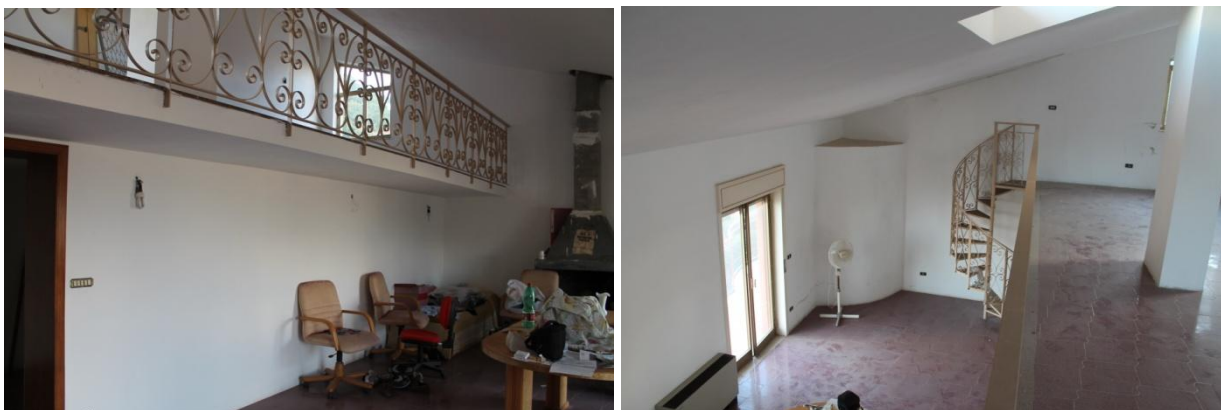
Il sottoscritto tuttavia, ispezionati i luoghi e confrontati con le planimetrie depositate al Comune ed al Catasto, ha rilevato delle difformità. Tra il corpo scale esterno, l'ingresso e parte del salone è stato realizzato, in tempi coevi alla costruzione principale, un soppalco in cemento armato della superficie di mq 32 circa.

Detto soppalco è posto a ml 2,03 dal pavimento del piano, in misura quindi inferiore a quanto prescritto dall'art. 60 comma d) del regolamento edilizio comunale di Barcellona P.G. che pone il limite a ml 2,70 ed a ml 2,40 per i locali accessori (ingressi, bagni, corridoi e disimpegni). Detto soppalco è rappresentato nella sezione A-A del progetto assentito in sanatoria. Tuttavia non viene rappresentato nella planimetrie del piano 3° depositate al Comune né in quelle catastali. È rappresentata nella planimetria del piano 3°, senza alcuna descrizione che la renda intellegibile, la presenza della scala a chiocciola in metallo (vd foto precedente). Ho chiesto presso l'U.T. di poter visionare le documentazioni per il calcolo della Bucalossi, in cui la superficie del soppalco, secondo la normativa della (L.10/77) si sarebbe dovuta conteggiare come **Snr** (superficie accessoria). Ho rilevato l'assenza di tale superficie nel conteggio. Tuttavia nel grafico in atti presso l'U.T. in cui sono minutate a penna e matita le superfici per procedere al calcolo verifica per determinare la Bucalossi, chi ha compilato i conteggi aveva inserito detta superficie del

In riferimento ai soppalchi non regolamentari con altezza di soli ml 2,03 dal pavimento realizzati all'epoca di costruzione del manufatto, ma non perfettamente rappresentati nel progetto, ne ho approfondito la tematica in ordine alla possibile sanabilità. Sono giunto alla conclusione che per effetto del non rispetto del menzionato art. 60 (altezza interna) del regolamento edilizio comunale, non sussiste oggi alcuna possibilità per la sanatoria delle opere, neanche con l'applicazione dell'art. 36 del D.P.R. 380/01 (recepito dalla L.R. 16/2016) della normativa vigente. Infatti, per l'applicazione del disposto dell'art 36 ex L 380/2001, l'opera realizzata non rispetta il parametro edilizio dell'altezza sia all'epoca della realizzazione, sia alla data attuale. Pertanto **si ritiene che per detta Unità immobiliare la stessa certificazione di abitabilità sia viziata da questa riscontrata difformità e per tale motivo, non possa essere validamente utilizzata.** A mio avviso, oltre alla menzione di quanto sopra nella pubblicazione del bando di vendita, per regolarizzare la posizione urbanistica occorrerà procedere dopo la vendita ad una demolizione e rimozione del soppalco da effettuare con una pratica edilizia a firma di professionista abilitato (C.I.L. comunicazione inizio lavori) ed una successiva richiesta, ultimati i lavori, di rinnovo della certificazione di abitabilità.

Ai fini della determinazione del costo delle opere per procedere a questa incombenze, il sottoscritto ha quantificato che i lavori per demolire le opere e trasferire a discarica autorizzata i materiali di risulta necessitano l'importo di € 6.500,00 oneri compresi, oltre a € 2.500,00 per competenze tecniche oneri compresi per la redazione delle comunicazioni necessarie C.I.L. e per la direzione dei lavori di demolizione delle opere in c.a. da realizzare con la dovuta assistenza tecnica di un professionista abilitato che segua la demolizioni di opere in c.a. nel rispetto delle struttura del fabbricato a cui sono connesse).

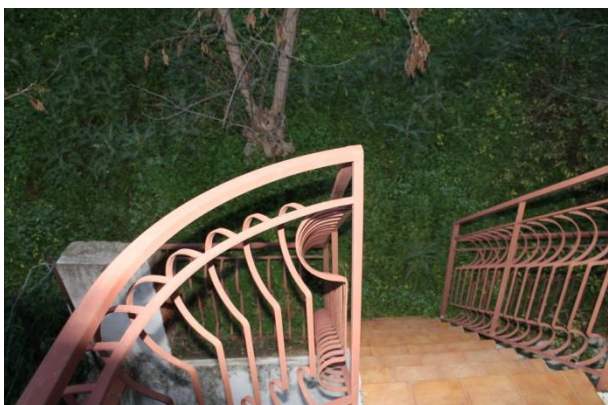
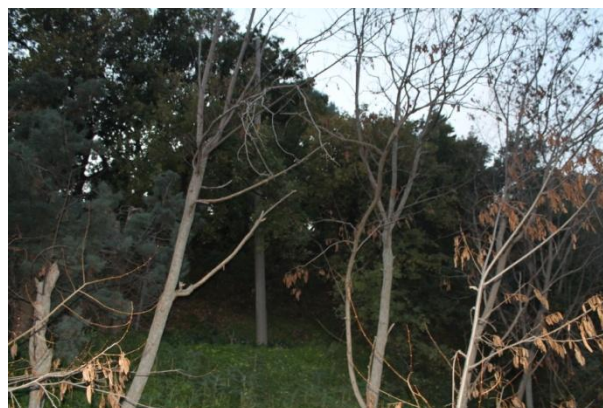
Il primo è il valore della superficie di circa 240,00 mq in scarpata ricompreso nella stessa pc. 1317, sub. 7. Per detto terreno, valutata la forte pendenza e l’impossibilità di ottenerne un razionale uso e considerata la necessità di averne una continua manutenzione annuale per evitare il ruscellamento incontrollato delle acque a tergo del muro e per la manutenzione della piantumazione e del secco per scongiurarne il pericolo d’incendio con possibili danni a terzi
