TRIBUNALE ORDINARIO - BARCELLONA POZZO DI GOTTO

ESPROPRIAZIONI IMMOBILIARI

CONSULENZA ESTIMATIVA GIUDIZIARIA

A villa singola a LIPARI contrada Minichedda o Lisa sn, frazione isola di Vulcano, località Il Piano, della superficie commerciale di **255,07** mq per la quota di 1/1 di piena proprietà (*** DATO OSCURATO ***)

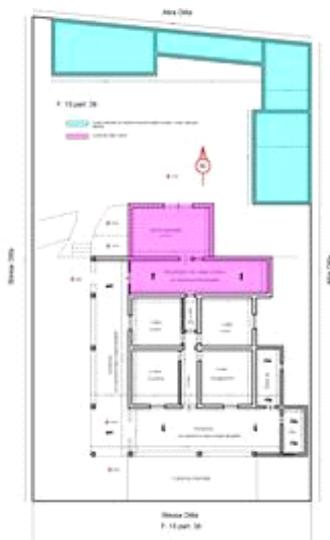
Stato di Fatto

Sono state rilevate le seguenti difformità: Aggiornamento Planimetria catastale (f. 15 part. 36) - inserimento in mappa fabbricato (f. 15 part. 38), in quanto da visura catastale risulta in corso di costruzione e senza piantina catastale inserita

Le difformità sono regolarizzabili mediante: DOCFA - PREGEO

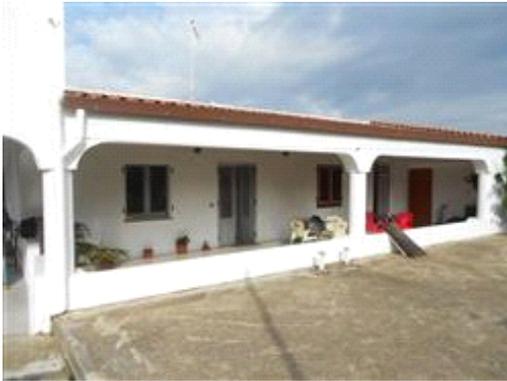
Vista sud

La particella 36 di mq 860 (compreso terreno circostante), è costituita da una casa unifamiliare a semplice elevazione f.t., costituita da due camere da letto di mq 16,50 ca e 17,30 ca, un soggiorno di mq 19,30 ca, una cucina di mq 17,60 ca di un piccolo bagno di mq 3,15 ca munito di doccia, vaso Wc e lavabo, il tutto disimpegnato da un corridoio centrale, di mq, 7,20, dal quale si ha l'accesso ai vani. Inoltre, con l'accesso esclusivo dal portico Eoliano, adibito a veranda di mq 105 ca, posto sul lato ovest e sud, vi sono altri due piccoli vani rispettivamente adibiti a Wc, munito di doccia vaso, bidet e lavabo di mq 6,65 ca e a ripostiglio lavatoio di mq 9,50. Tutti questi vani si presentano in discrete condizioni d'uso, muniti di infissi in legno e sistemi di oscuramento a persiane sempre in legno.

La struttura portante dell'edificio è in muratura continua, con una copertura a tetto, muri di tamponamento in laterizio forati, e pavimenti, nei vani rifiniti, in piastrelle di ceramica.

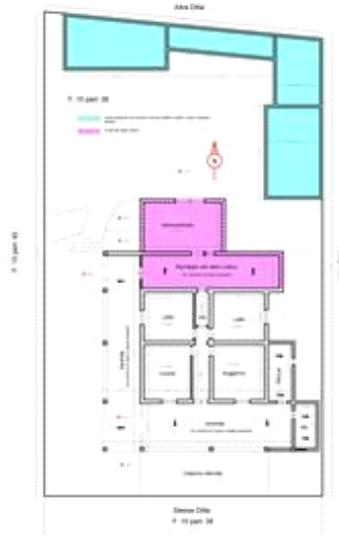
Planimetria immobile part. 36

descrizione	consistenza		indice		commerciale
Abitazione	120,74	x	100 %	=	120,74
Portico eoliano (veranda)	101,40	x	35 %	=	35,49
Ripostiglio allo stato rustico con copertura precaria	35,90	x	20 %	=	7,18
Semicantinato rustico	30,80	x	20 %	=	6,16
manufatti precari adibiti a canile etc + corte e giardino circostante part. 36	570,00	x	15 %	=	85,50
Totale:	858,84				255,07

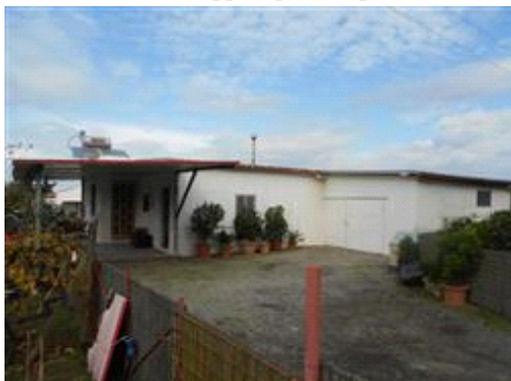
vista sud-ovest

La particella 38 di mq 610 (compreso terreno circostante), è costituita da una casa unifamiliare a semplice elevazione f.t., costituita da una camera da letto di mq 17,18 ca, una cucina con annesso disimpegno di mq 23,60 ca, un locale bagno di mq 4,66 ca munito di doccia, vaso, Wc, bidet e lavabo e un vano ripostiglio di mq 4,90 ca. La superficie abitabile è ascritta a 62.88 ma lordi ca.

La struttura portante dell'edificio è in muratura continua, con una copertura a tetto spingente in legno e pannelli coibentati, muri di tamponamento in laterizio forati, e pavimenti, nei vani rifiniti, in piastrelle di ceramica.

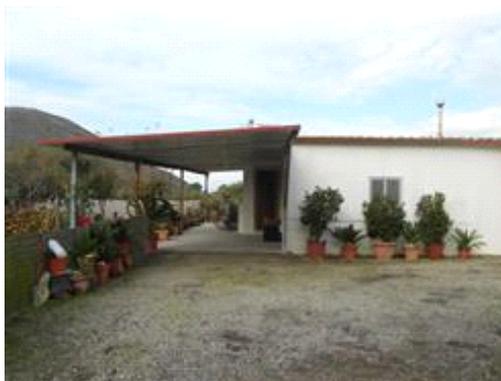
vista sud

Sulla parete sud dell'abitazione è addossato un ulteriore corpo di fabbrica, realizzato in modo assolutamente precario con tratti di tamponature in tavole di abete e copertura in pannelli coibentati. Esternamente si presentano tinteggiati, ma internamente sono interamente rustici, privi di pavimenti, e con precarie dotazioni impiantistiche. Tali vani, dalla superficie complessiva di mq 73,95 lordi ca, sono adibiti a garage e deposito attrezzi.

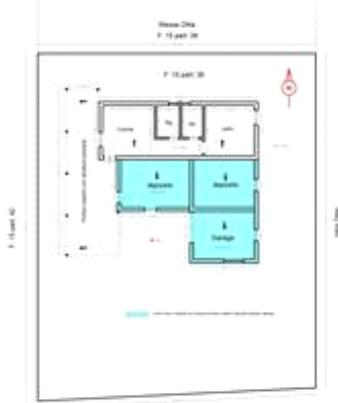
Pianta locali F 15 part. 38

descrizione	consistenza		indice		commerciale
abitazione	62,88	x	100 %	=	62,88
strutture precarie adibite a garage e deposito	73,95	x	20 %	=	14,79
portico	49,50	x	15 %	=	7,43
corte e giardino circostante part. 38	423,67	x	15 %	=	63,55
Totale:	610,00				148,65
