Perizia di stima

Procedura esecutiva immobiliare n° 104/2018 R.G.E.I -Tribunale di Barcellona P.G.

Stima di un fabbricato rurale a due elevazioni fuori terra sito in Condò (ME) e di tre terreni a San Pier Niceto (ME), di cui uno con magazzino, **in vendita a lotti separati.**

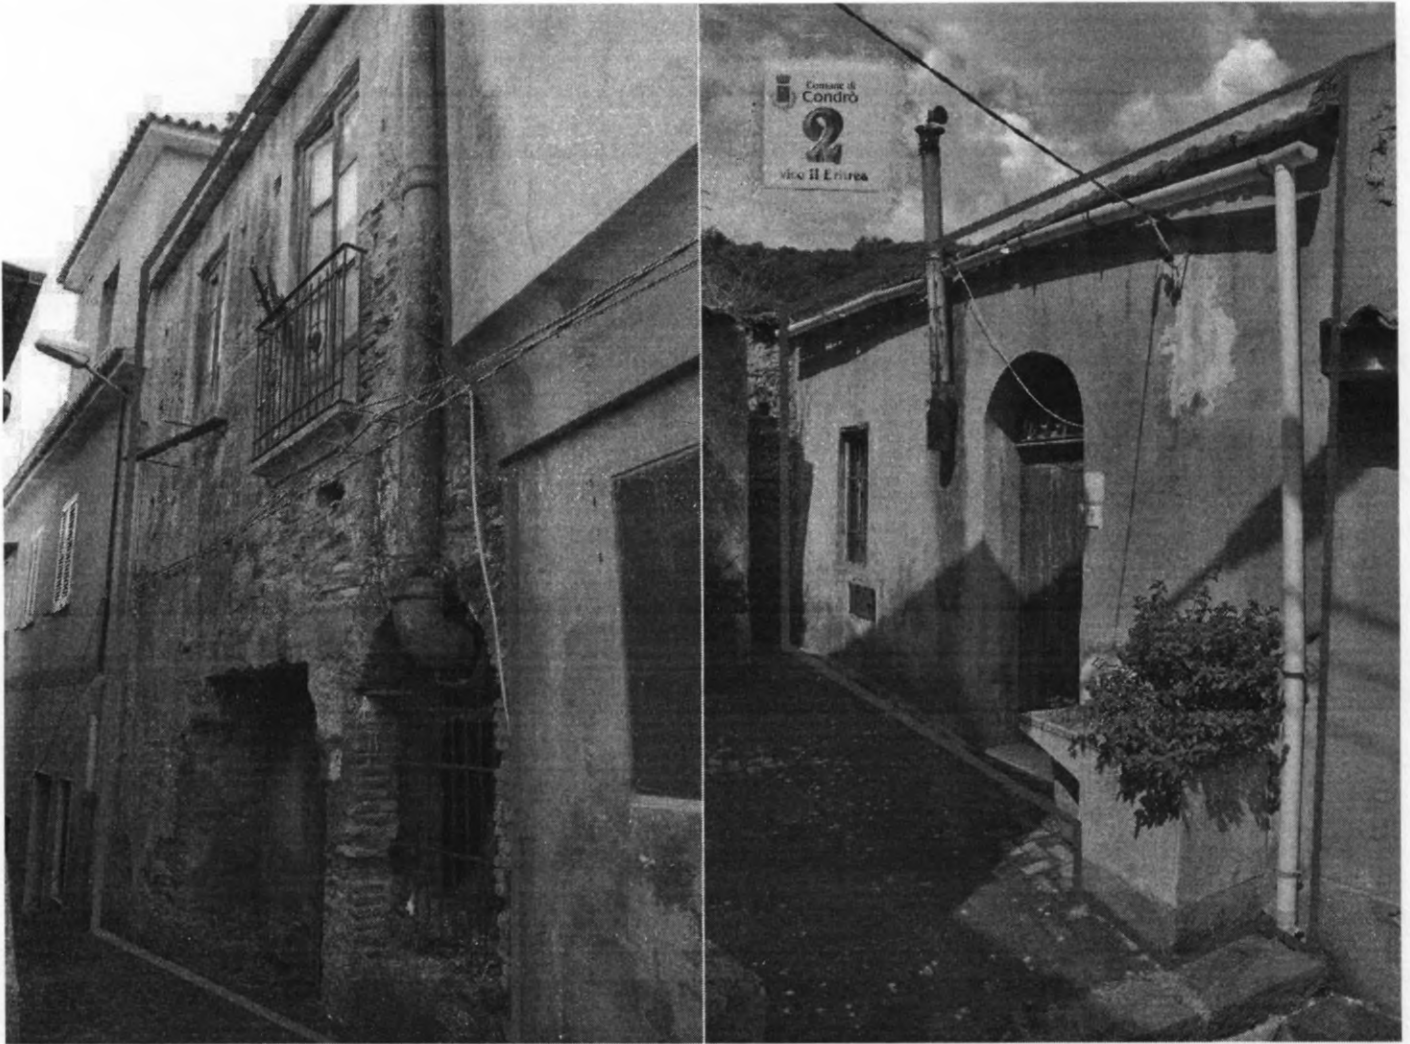
Edificio rurale su due livelli costituito da **abitazione autonoma monofamiliare al piano terra** di Vico II Eritrea n.2 (**piano primo** rispetto a Vico I Eritrea n.3) e da **magazzino al piano terra** di Vico I Eritrea n.3 ricadente in un contesto rionale di edifici in linea a mezzacosta. L'edificio è stato realizzato, presumibilmente, agli inizi del XX secolo e catastato, senza successivi rimaneggiamenti e/o ampliamenti, nel 1941. La struttura è in muratura portante con solai in calcestruzzo e travi in legno per la parte più antica e in calcestruzzo armato e travi in ferro per una porzione ricostruita a causa, forse, di un crollo. L'abitazione confina a est con il Vico II Eritrea, a sud con fabbricato di altra ditta, a ovest con il Vico I Eritrea e a nord con abitazione di altra ditta;

ha un'altezza di 3,5 metri e le seguenti superfici:

- Superficie interna lorda: **39 m²**
- Superficie interna utile (al netto dei muri): **37 m²**
- Balconi: **(ovest) 0,1 m²**
