Oggetto: Tribunale di Barcellona P.G. - Sez. Esecuzione Immobiliare, procedura esecutiva iscritta al N. 28/2019 R.G.Es. vertente tra doBank S.P.A. contro [REDACTED]. **RELAZIONE INTEGRATIVA** per risposta ai quesiti inseriti nella nota del G.E. dott. Giuseppe Lo Presti, datata 22-04-2021.

DOCUMENTAZIONE FOTOGRAFICA

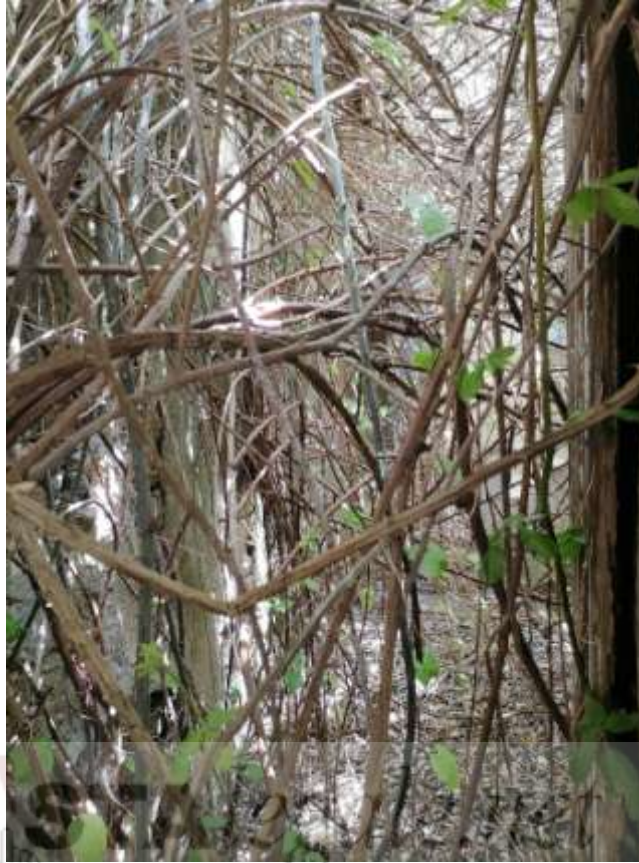
Foto n.3

(c) sulla particella 37 vi è un fabbricato adibito a garage/deposito di costruzione moderna (vedi allegato 5 - foto 5A del lotto 7 della CTU e foto nn. 3-4-5 allegate alla presente scattate dal sottoscritto nel sopralluogo del 26-04-2021) di superficie nettamente inferiore ai circa 230 mq, così come descritto dal sottoscritto CTU nella relazione di stima. Tale fabbricato abusivo unitamente ai muri (vedi foto nn. 6-7-8 allegate alla presente scattate dal sottoscritto nel sopralluogo del 26-04-2021) anch'essi abusivi, di collegamento tra la part. 57 e la particella 38, che lasciavano presagire all'avvio di una costruzione imponente, **non sono sanabili per la zona urbanistica in cui ricadono che non risulta edificabile**. Per quanto riguarda il valore di stima delle proprietà inserite nel lotto n. 7 della CTU difatti il sottoscritto ha tenuto in considerazione il costo di demolizione e smaltimento in discarica autorizzata del materiale di risulta delle opere abusive suddette, anche se tale costo non è stato specificamente menzionato nell'elaborato peritale;
