TRIBUNALE DI BARCELLONA POZZO DI GOTTO
(PROVINCIA DI MESSINA)

Esecuzione Immobiliare: **N.R.G. n. 12/2018 R. Es.**

RLAZIONE INTEGRATIVA
CHIARIMENTI RICHIESTI IN DATA 02/09/2019
PERIZIA DI STIMA DEI BENI PIGNORATI

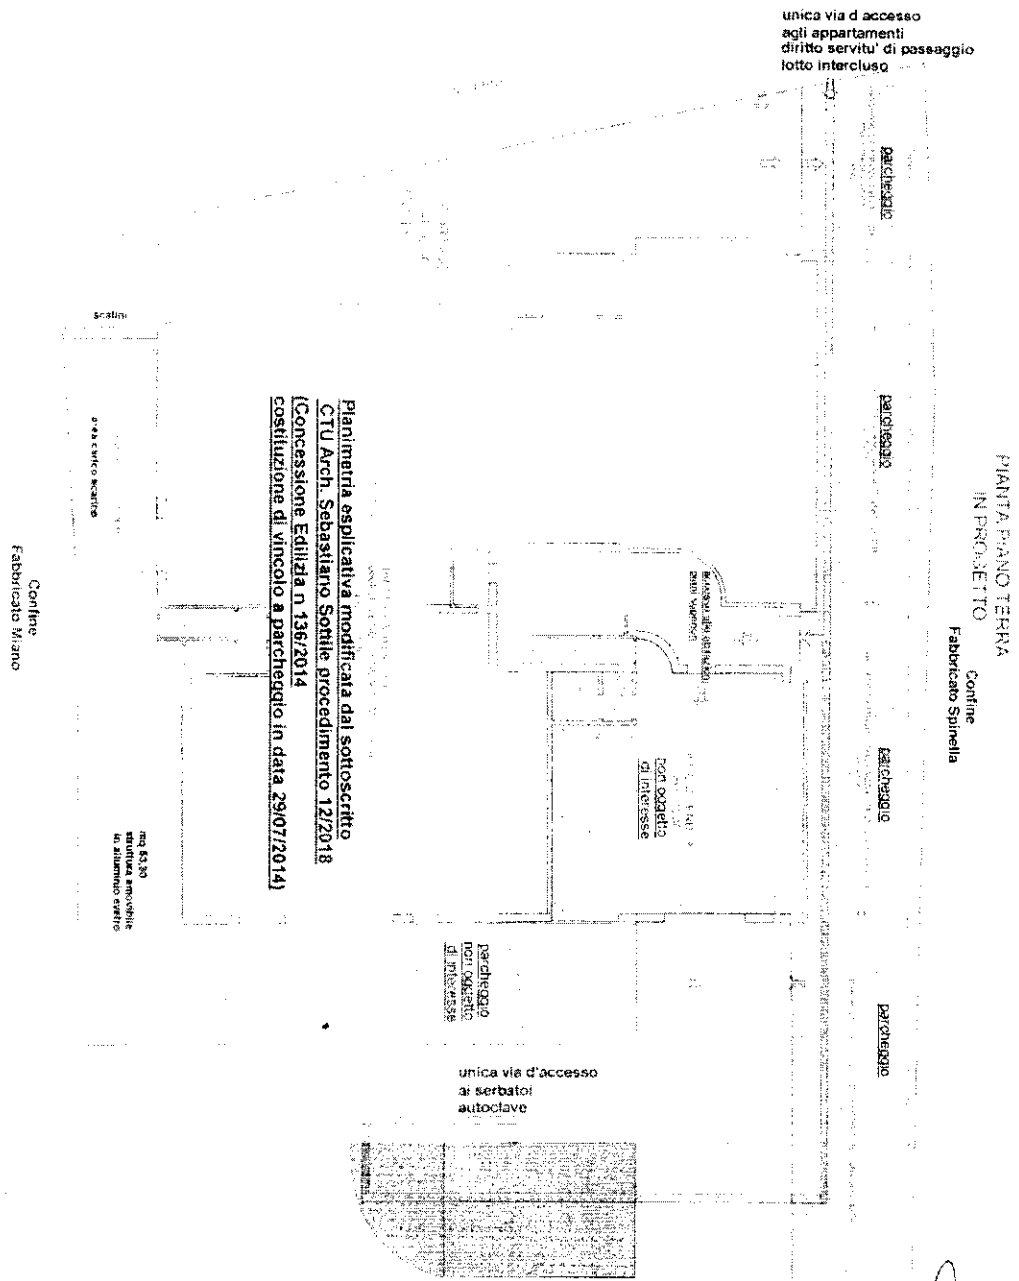
Si allegano piante esplicative, Piano Terra e Piano Cantinato (garage deposito)

sua migliore praticabilità per la conformazione del passaggio rispetto a quello eventualmente alternativo (spazio isolamento proprietà Miano) che presentando delle asperità (n3 gradini) non consentirebbe comunque un transito con auto.
Per maggiore chiarimento allego Planimetria Esplicativa.
